# Sekundarschule I

Fritz-Weineck-Straße 6 und 8

Bitterfeld-Wolfen

**Schadenbeschreibung Dach & Fassade**

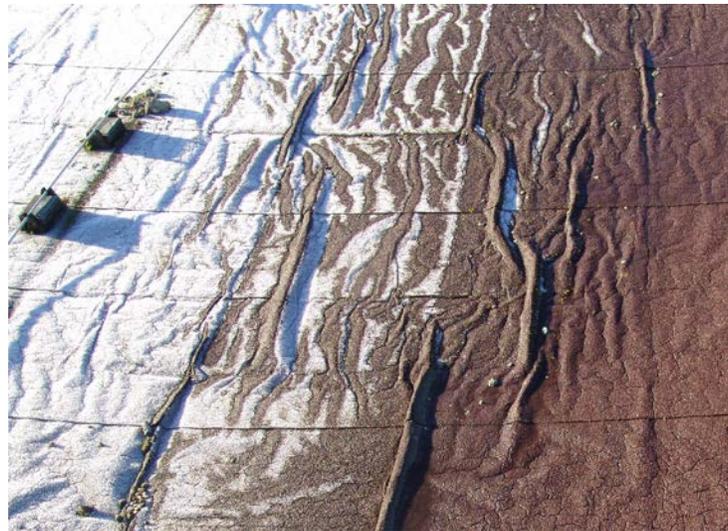
Starke Verwerfungen der oberen Abdichtungslage bilden die Ursache für Staunässe und Undichtigkeiten. Diese sind wiederum die Ursache für Feuchteschäden im Gebäudeinneren.

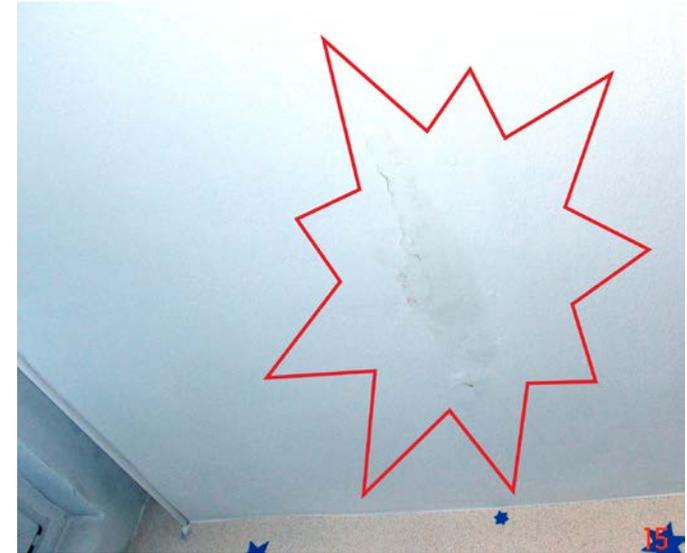
... hier abgebildet ein Feuchteschaden an der Decke des obersten Geschosses im Mittelbau. Das Wasser dringt durch die schadhafte Dachabdichtung und die Bauteilfuge der Betondeckenplatten bis in den Innenraum vor. Von diesem Schadstellen gibt es mehrere im gesamten Gebäude.

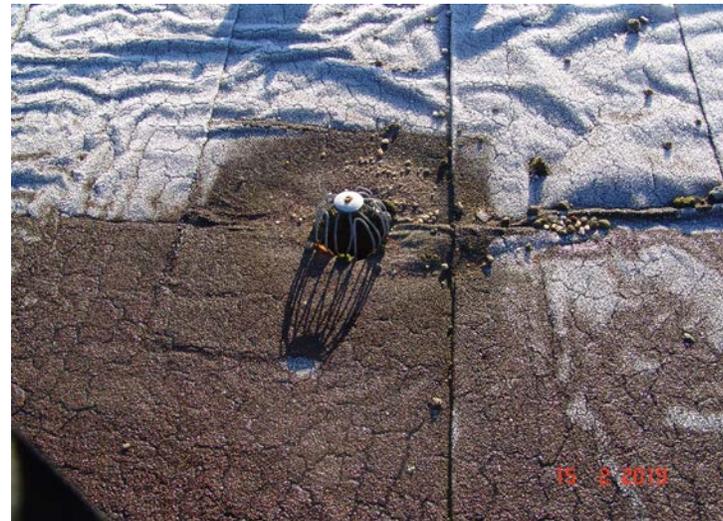
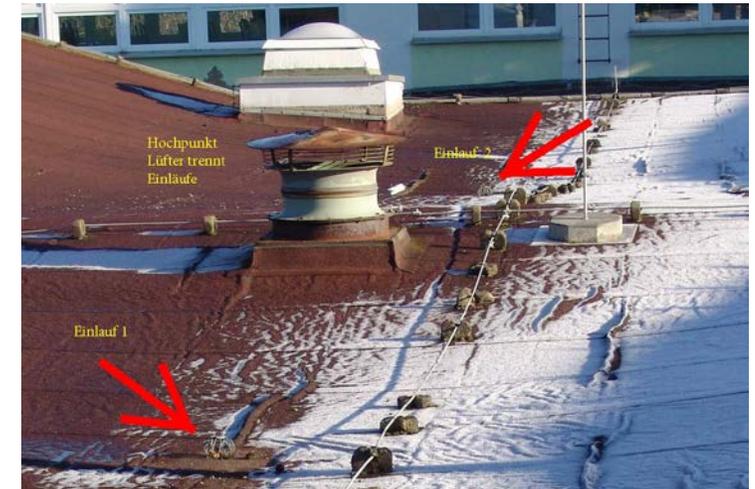
... die Regenwassereinläufe zur Entwässerung der gegenläufigen Pultdachflächen sind um ca. 200 % unterdimensioniert. Ein Notüberlauf ist nicht vorhanden. Bei Starkregenereignissen kann das Regenwasser nicht geordnet abgeleitet werden und läuft dann über die seitlichen Abschluss-

leisten und über die äußeren Fassadenplatten an der Außenwand ab. Das Gefälle wurde so ausgelegt, dass die beiden Einläufe nicht zusammen wirken können (ein Hochpunkt im Bereich des Lüfters wirkt trennend). Eine Notablauffunktion ist somit nicht gegeben.

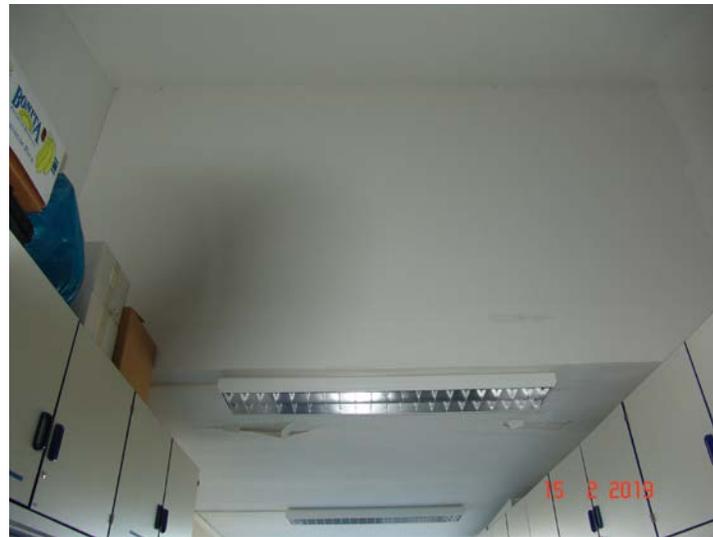
Hier noch zwei weitere Beispiele für das Eindringen von Feuchtigkeit im obersten Geschoss des Mittelbaues. Eine undichte Dachabdichtung und ein undichter Anschluss einer Dachentlüftung sind hier die Ursache für Eindringen von Feuchtigkeit in einem Vorbereitungsraum (linkes

Bild) und einem Chemie - Klassenraum (rechtes Bild). Hinter der senkrechten Wandverkleidung aus Gipskarton (li.) befinden sich Fensteröffnungen, welche verkleidet wurden. Schadstellen im Dachaufbau verursachen wiederkehrende Schäden in den Innenräumen.

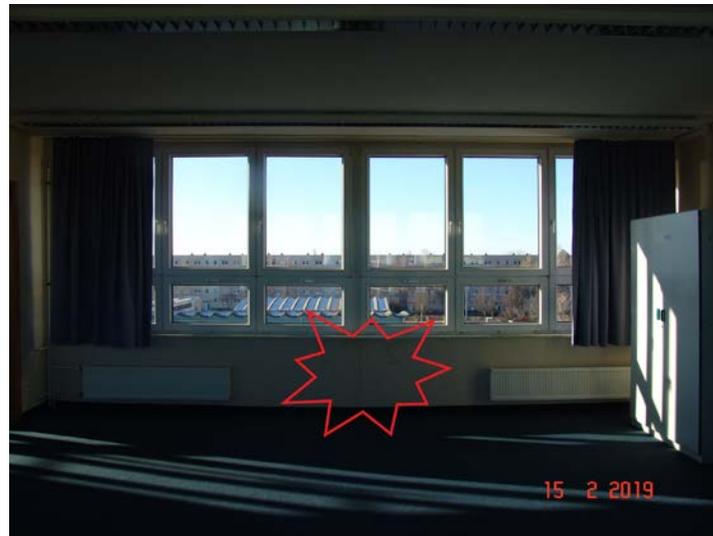
... im Bild unten: Die Ansicht eines mittig gekoppelten 6-er Fensterelementes, bestehend aus zwei 3-er Kombinationen. Eine Fensterfläche von 13,23 m<sup>2</sup> Im 4. OG des Schulgebäudes (Seitenflügel).

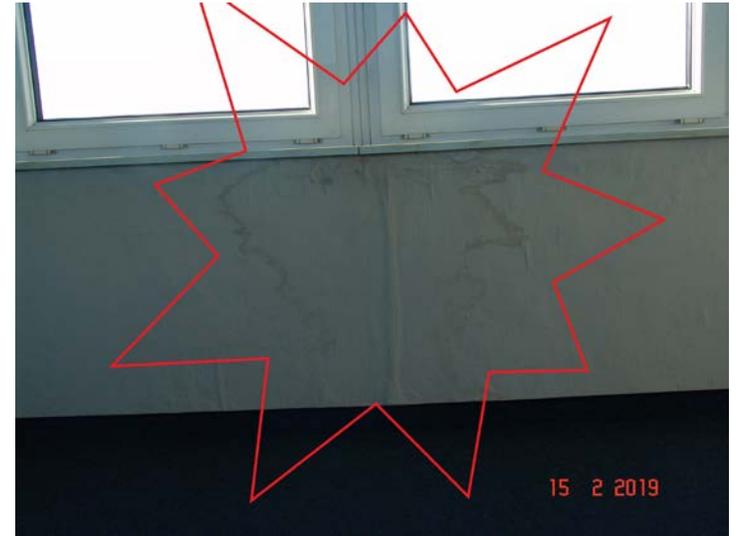
... im oberen Bild: Sieht man, wie das Eindringen von Feuchtigkeit im Bereich der Koppelfuge der links gezeigten Fensteranlage zu Schäden im Innenraum (Brüstungsbereich) führt.

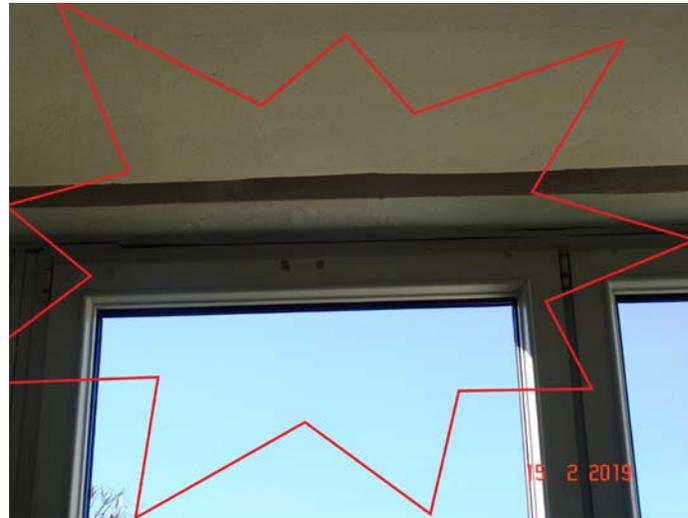
... oben abgebildet:  
Identisches Schadenbild im oberen Anschlussbereich eines Fensters im Verbindungsgang zwischen Mittelbau und Seitenflügel. Die Fuge ist vollflächig ausgebrochen.

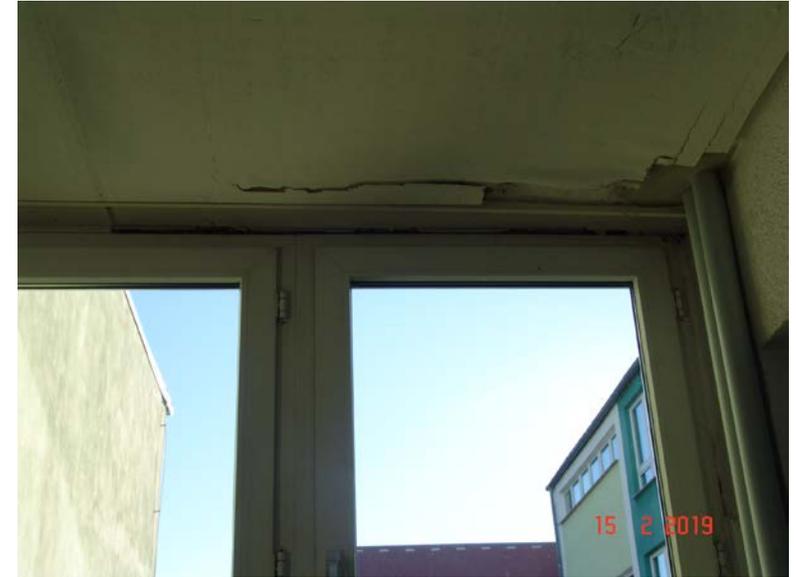
... im Bild unten:  
Sehr gut zu erkennen, die aufgerissene horizontale Fuge des oberen Fensteranschlusses.  
Sehr viele der großflächigen Fenster weisen dieses Schadenbild auf.
