**Protokollanlage zur Sitzung des Bau-, Wirtschafts- und Verkehrsausschusses am 09.04.2024
TOP 9 – Prüfhalle FTZ**

Bautechnischer Zustand der Gebäude der FTZ Anhalt-Bitterfeld

hier: Standort 06749 Bitterfeld-Wolfen, Ortsteil Stadt Bitterfeld, Richard-Schütze-Straße 6

Allgemeiner baulicher Zustand Haus 5 (Werkstätten FTZ)

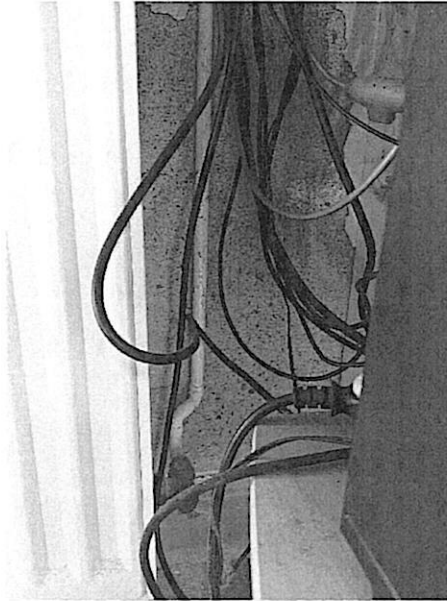
Schäden durch aufsteigende Feuchtigkeit Atemschutzwerkstatt 03

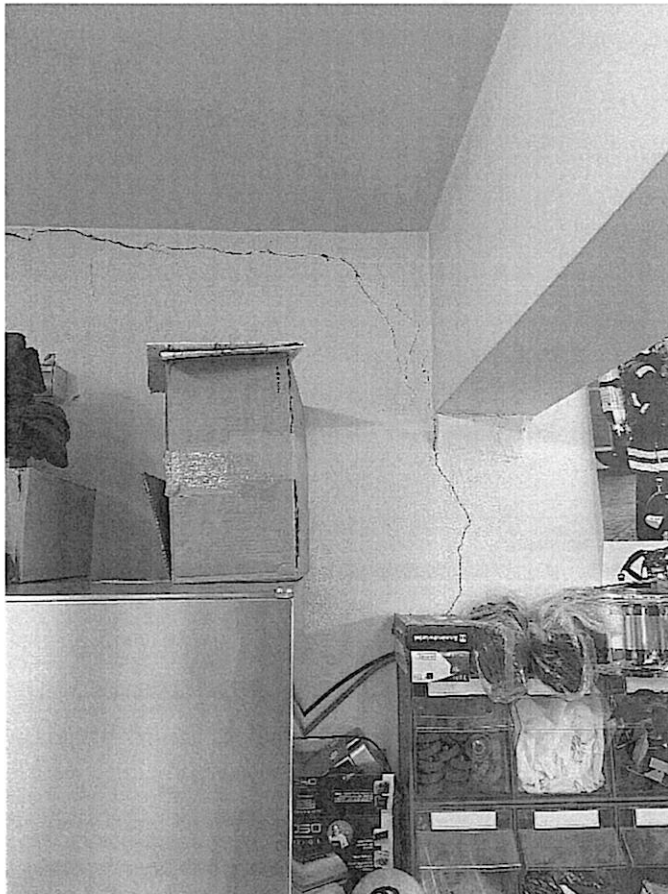
Rissbildung beginnend in der Atemschutzwerkstatt 03

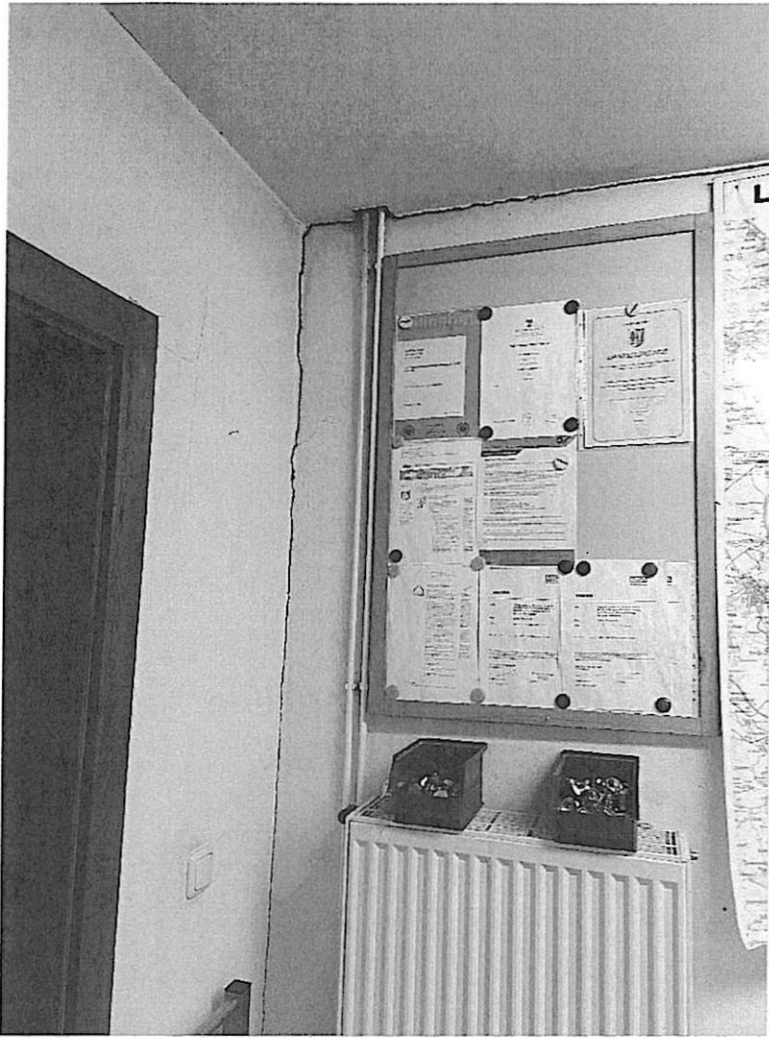
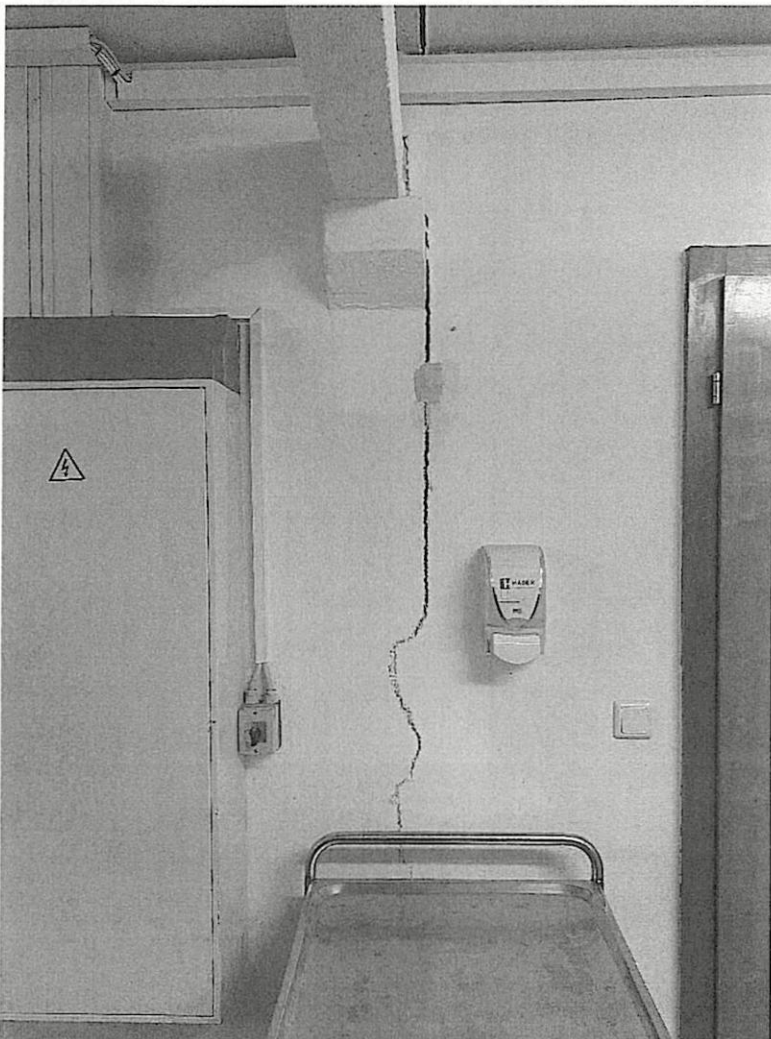
Im weiteren Verlauf im Flur 01

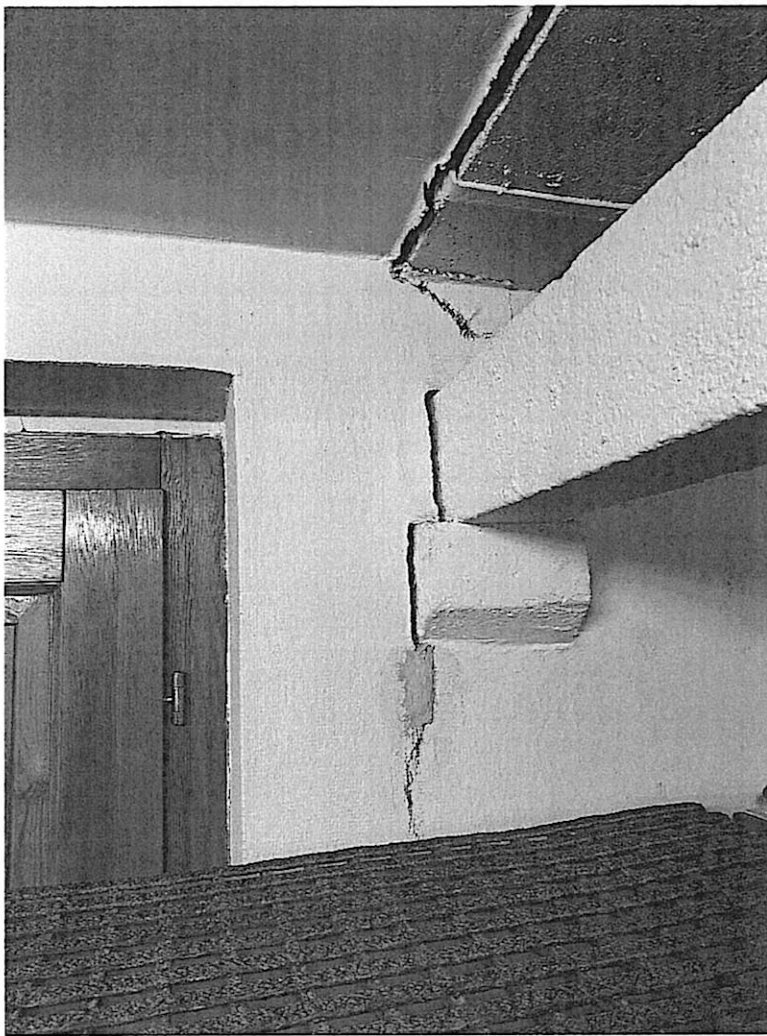
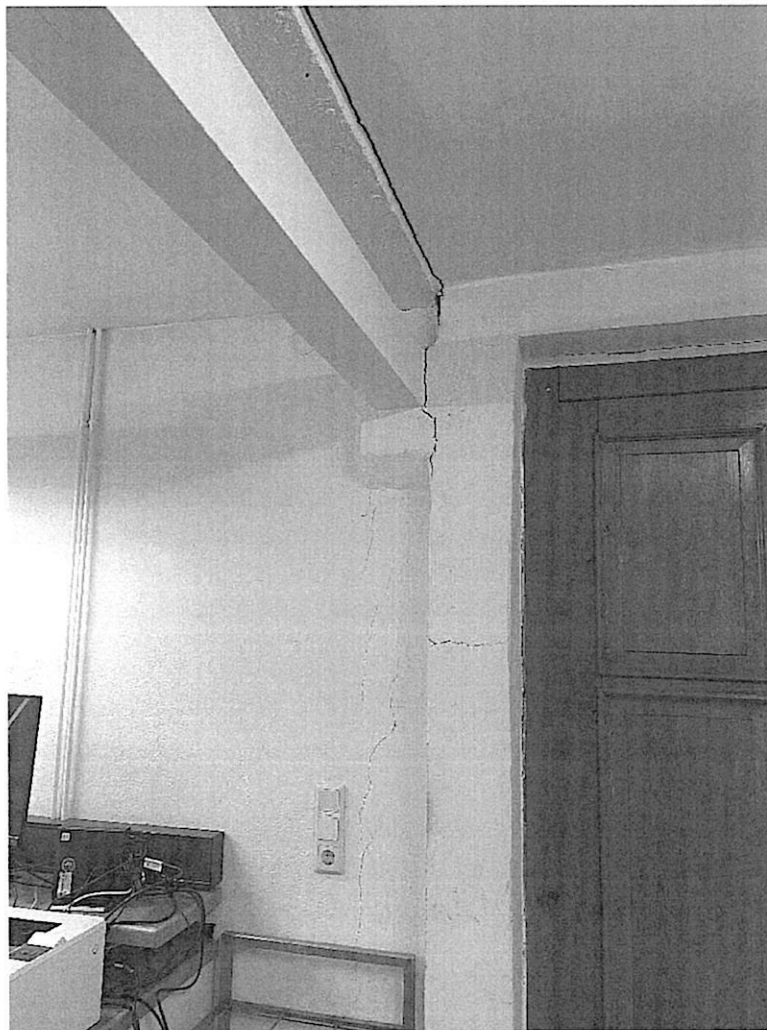
bis in Raum Aufbereitung 06

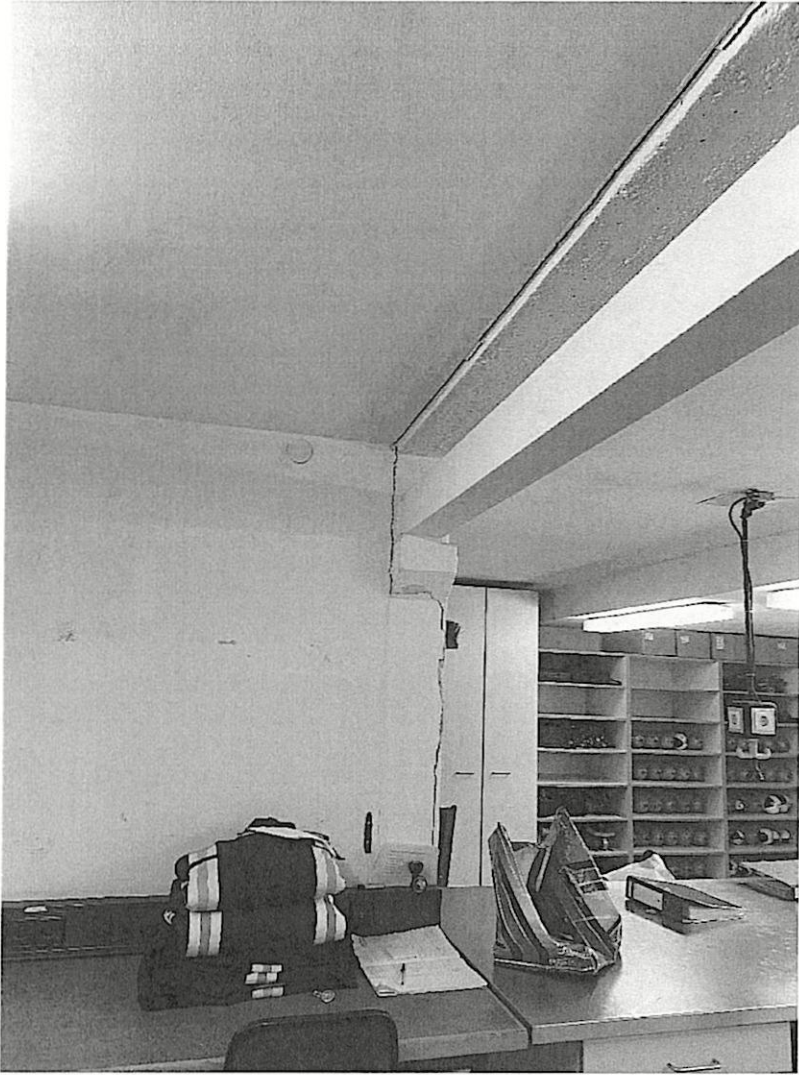
Rissbildung in der Schlauchwäsche 09 (Außenwand)

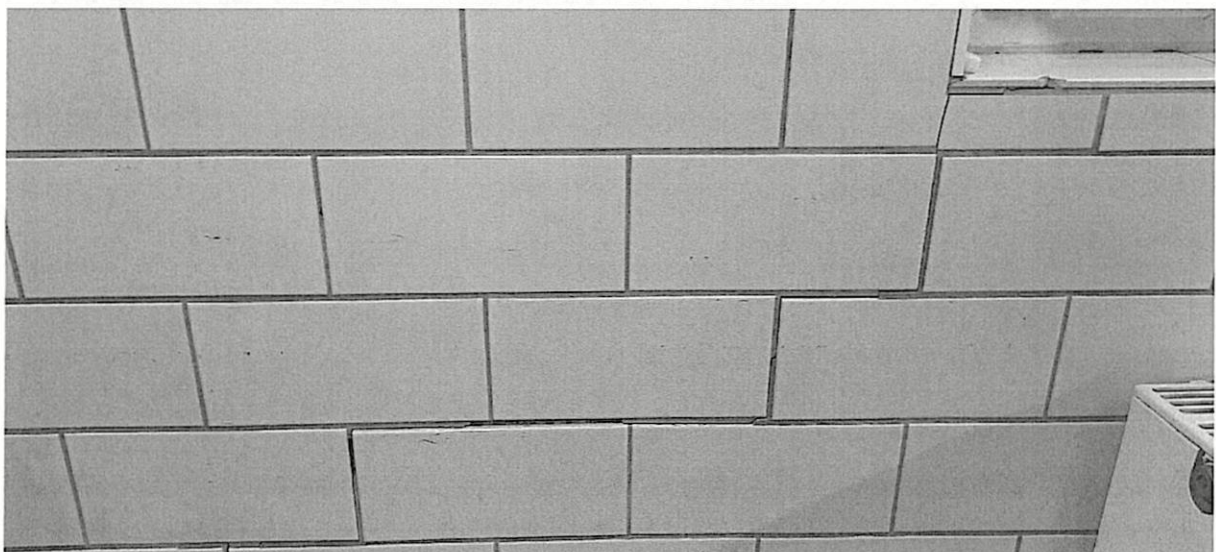
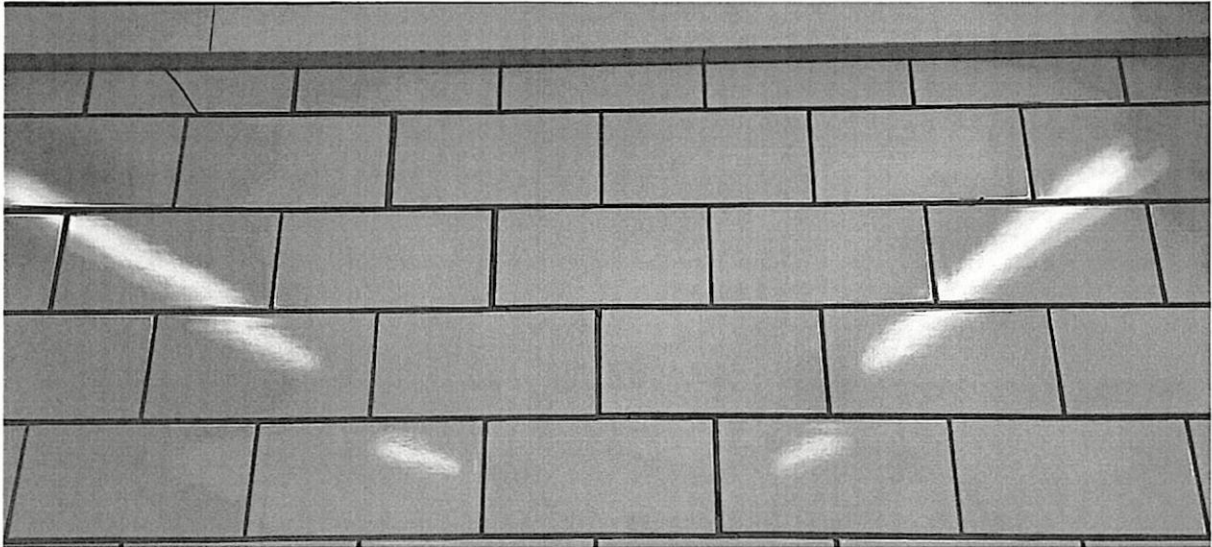
Massive Feuchtigkeitsschäden im Bereich Schlauchlager 11

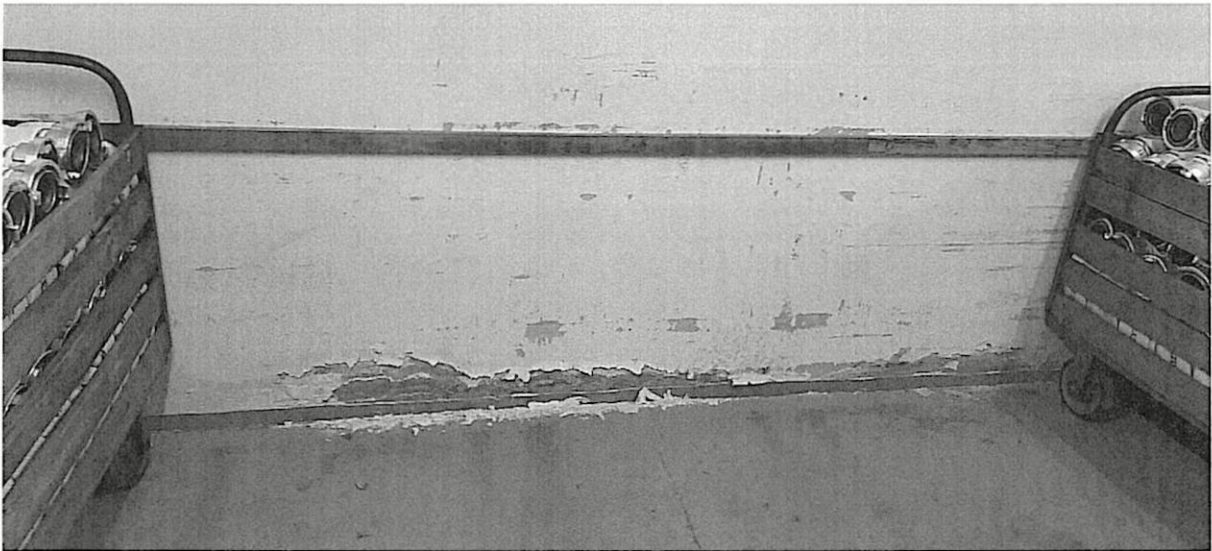
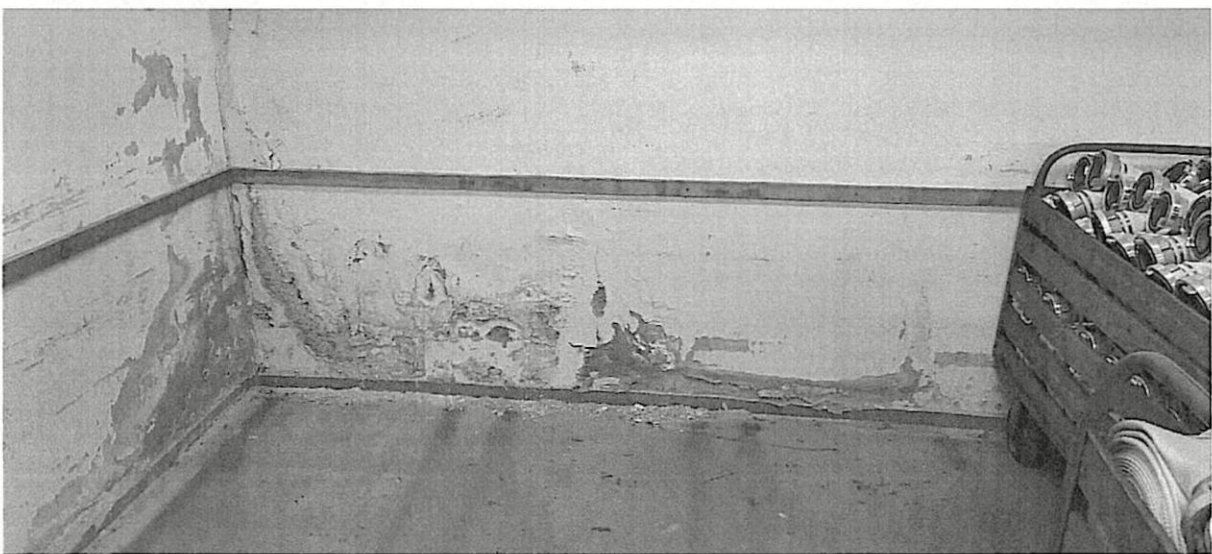
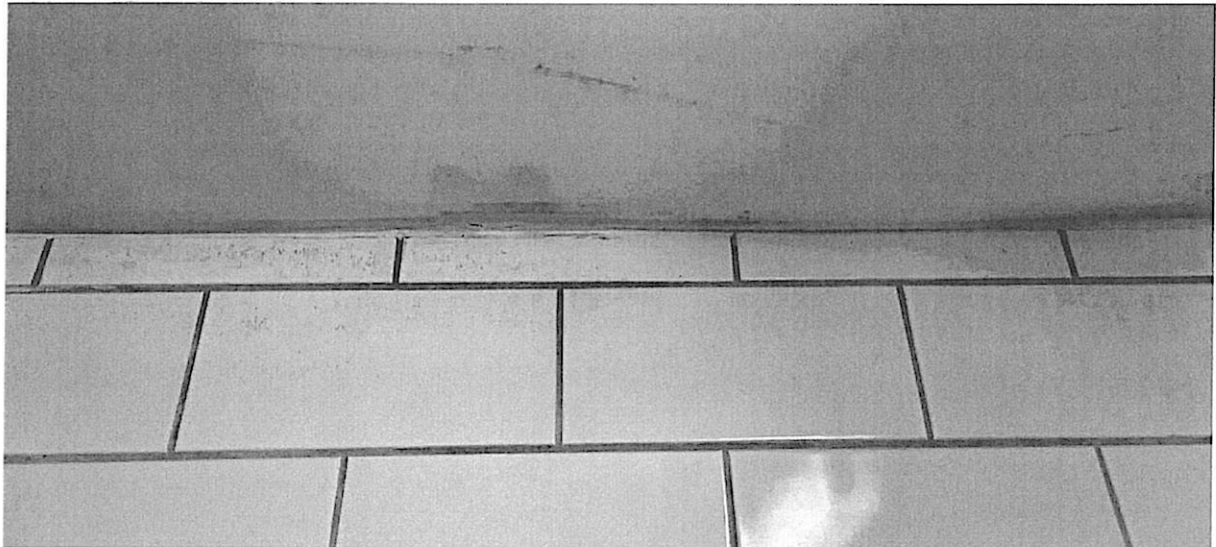
Inklusive Schimmelbildung

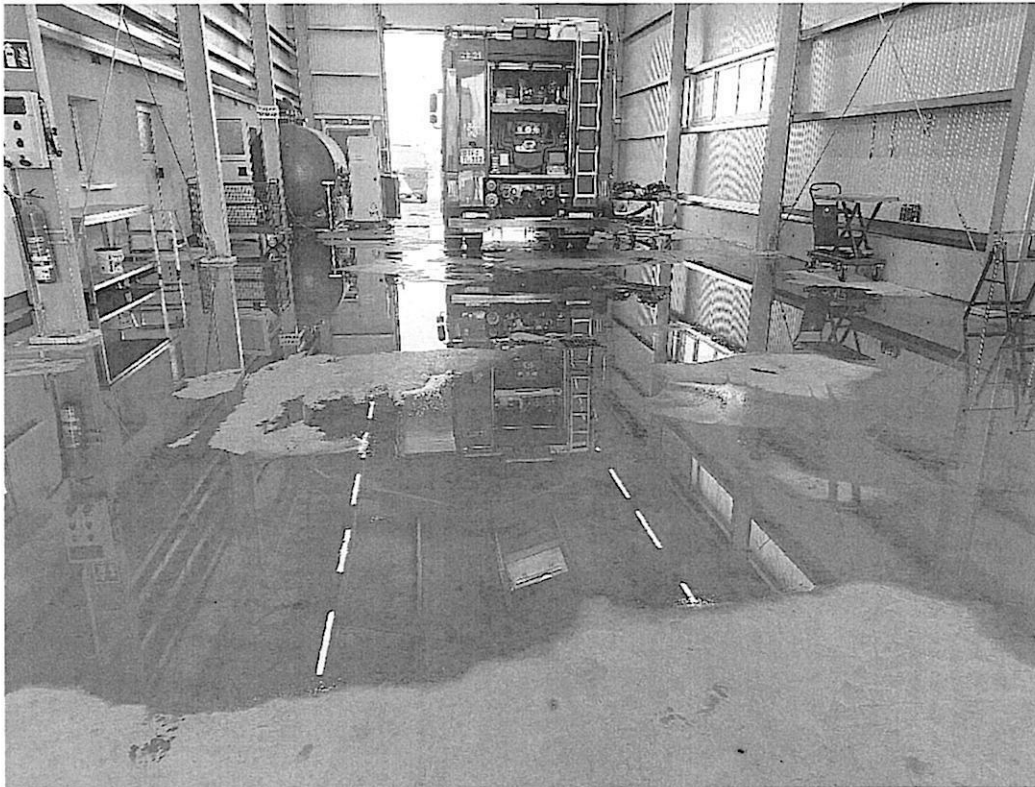
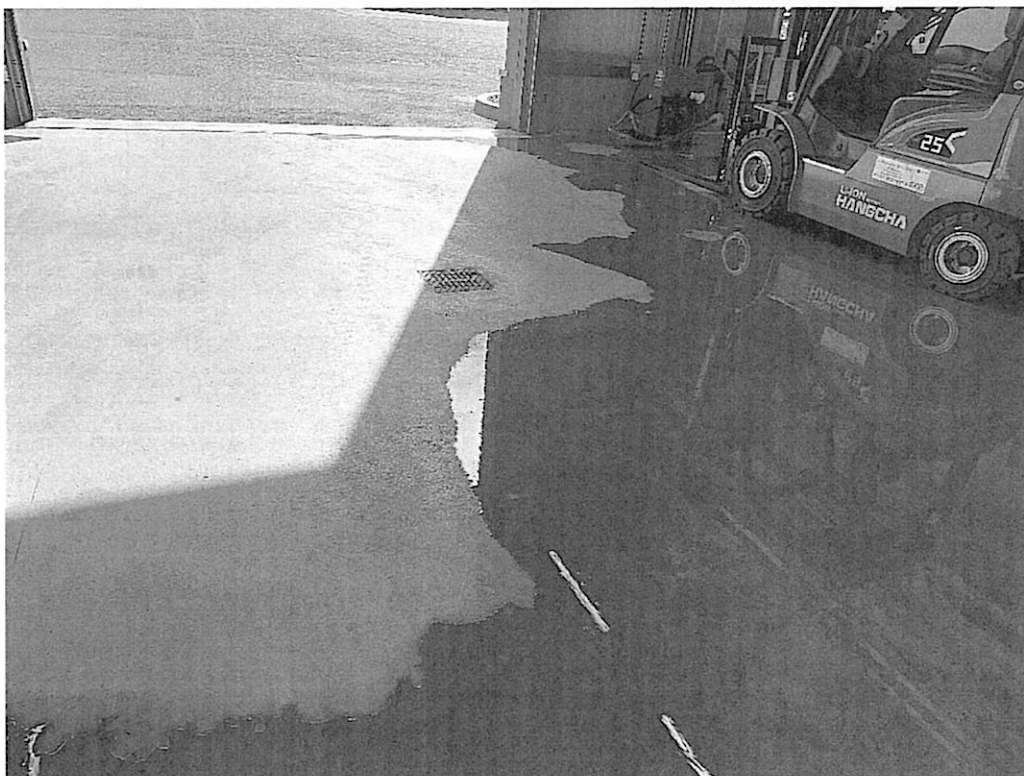
- Anschluss Elektro für Ladestation des E-Staplers (Absprache hierzu erfolgte bereits im Feb./März 2023- letzte Info: Maßnahme wurde vergeben, allerdings bis dato keine Ausführung der Arbeiten)
- Kennzeichnung „E-Stapler-Parkplatz“ mittels Markierung auf dem Boden
- Abfluss von Wasser in der Prüfhalle ist faktisch nicht möglich. Die Abflüsse (3x punktuell) sind nicht im richtigen Gefälle, daher ist ein Ablauf des Wassers nur mit Nacharbeit (Schieber) möglich. Das Wasser läuft auch Richtung Gebäude und die Gebäudesubstanz könnte dadurch Schaden nehmen. Außerdem besteht eine erhebliche Rutschgefahr.

- fehlende Bodenversiegelung – Rutschgefahr
- Fehlende Prüfung der Rolltore – seit Dezember 2021, und fehlende Wartung derselben. Dadurch mittlerweile erste Funktionsbeeinträchtigungen bzw. seit jeher fehlende Schlüssel/Schlüsseltaster

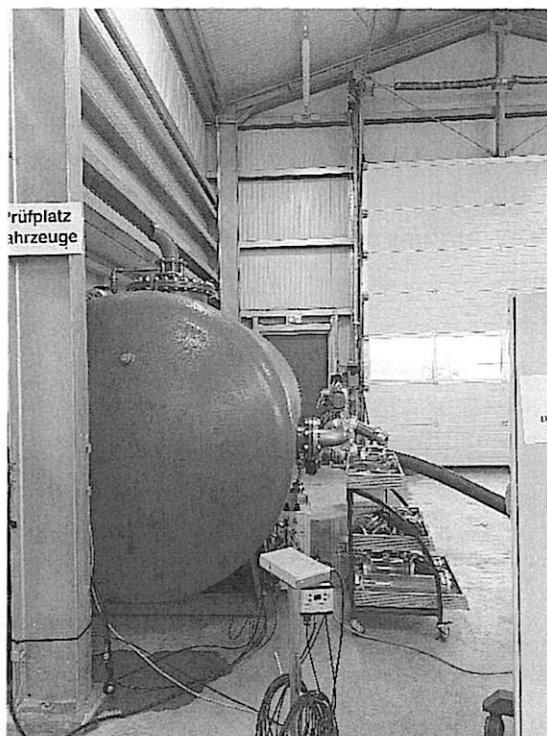
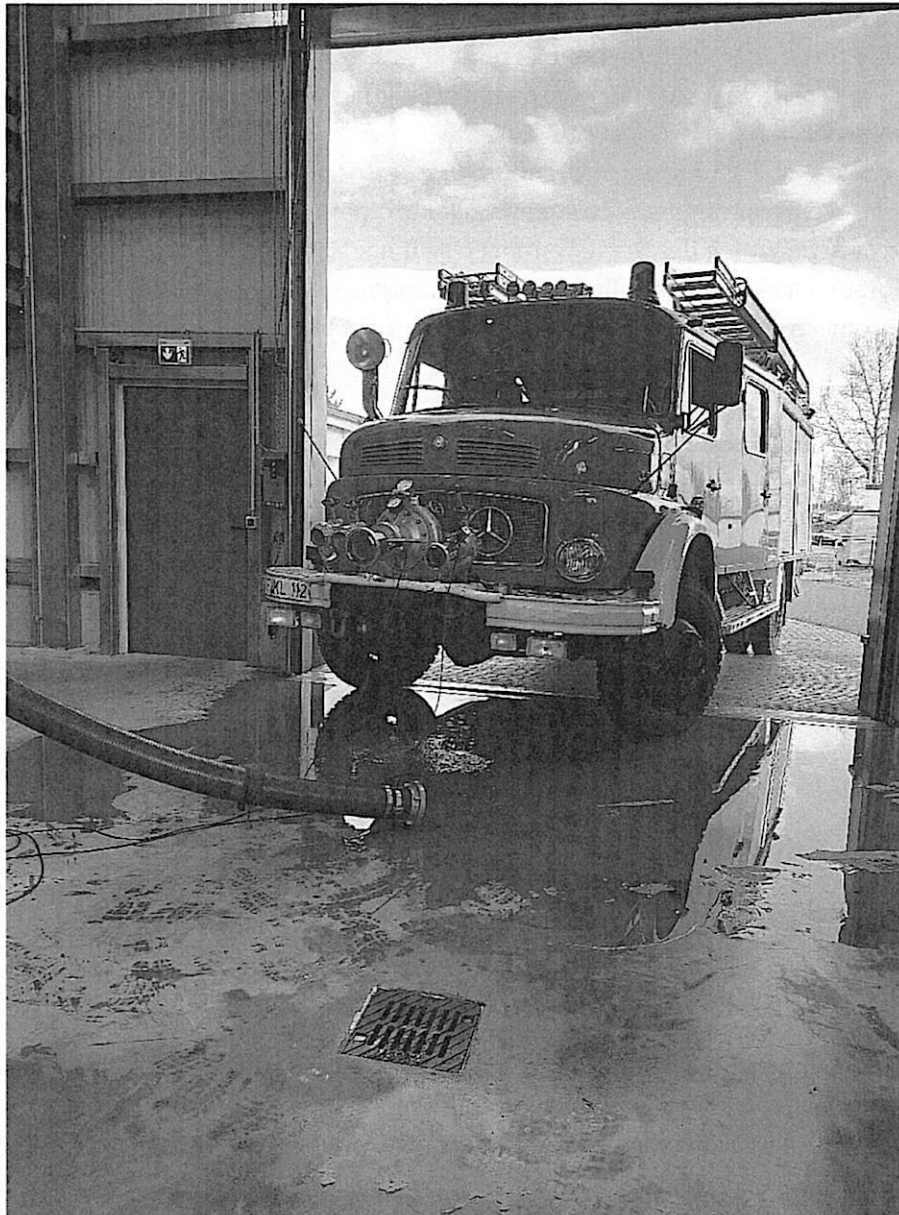
- Der ursprünglich angedachte Stellplatz für den Pumpenprüfstand in der Prüfhalle ist nicht möglich (siehe oberes Bild für Testzwecke temporär aufgebaut):

1. Prüfhalle ist nicht frostfrei!
 2. Lautstärke in der Prüfhalle bei Prüfung zu hoch (parallele Prüfungen von Leitern etc.)
 3. Keine Abluftanlage in der Prüfhalle – Prüfung erfolgt bei laufendem Motor des Fahrzeuges

4. Bewegungsplatz für Fahrzeug zu gering
 5. Durch Fahrzeug wird Eingang zur Schlauchwerkstatt verstellt, bzw. Transport mittels Rollwagen eingeschränkt

6. Pumpenprüfstand befindet sich vor Fluchtweg/ -tür
 7. Lichtverhältnisse zu schlecht
 8. Abkuppeln der Schläuche von der Anlage täglich nötig – unnötiger Verschleiß an Kupplungen

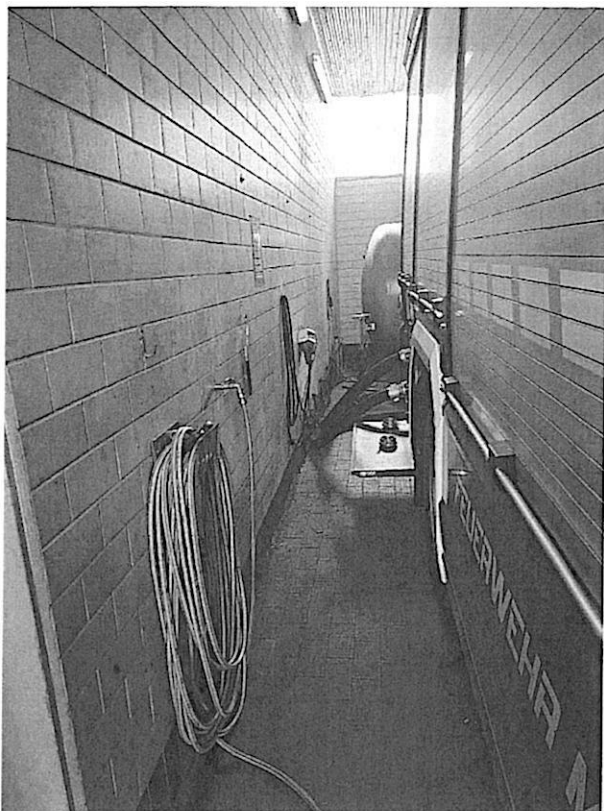
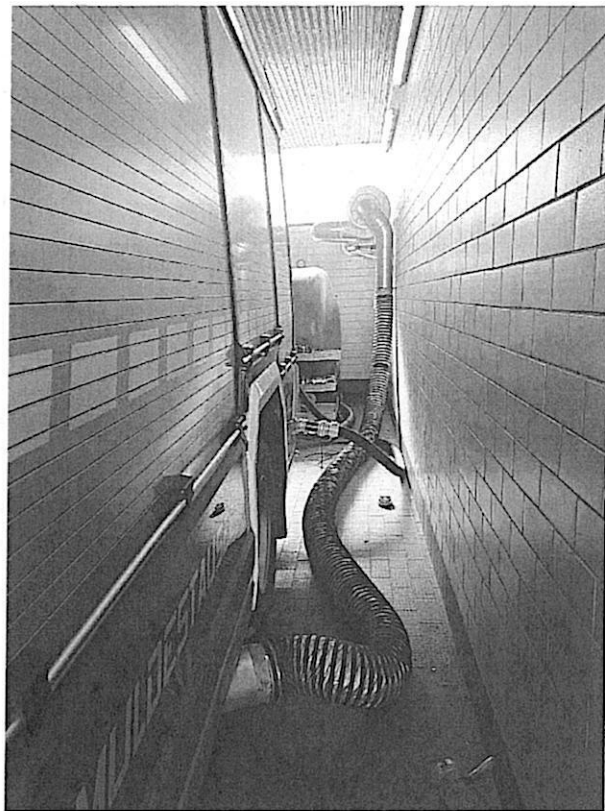
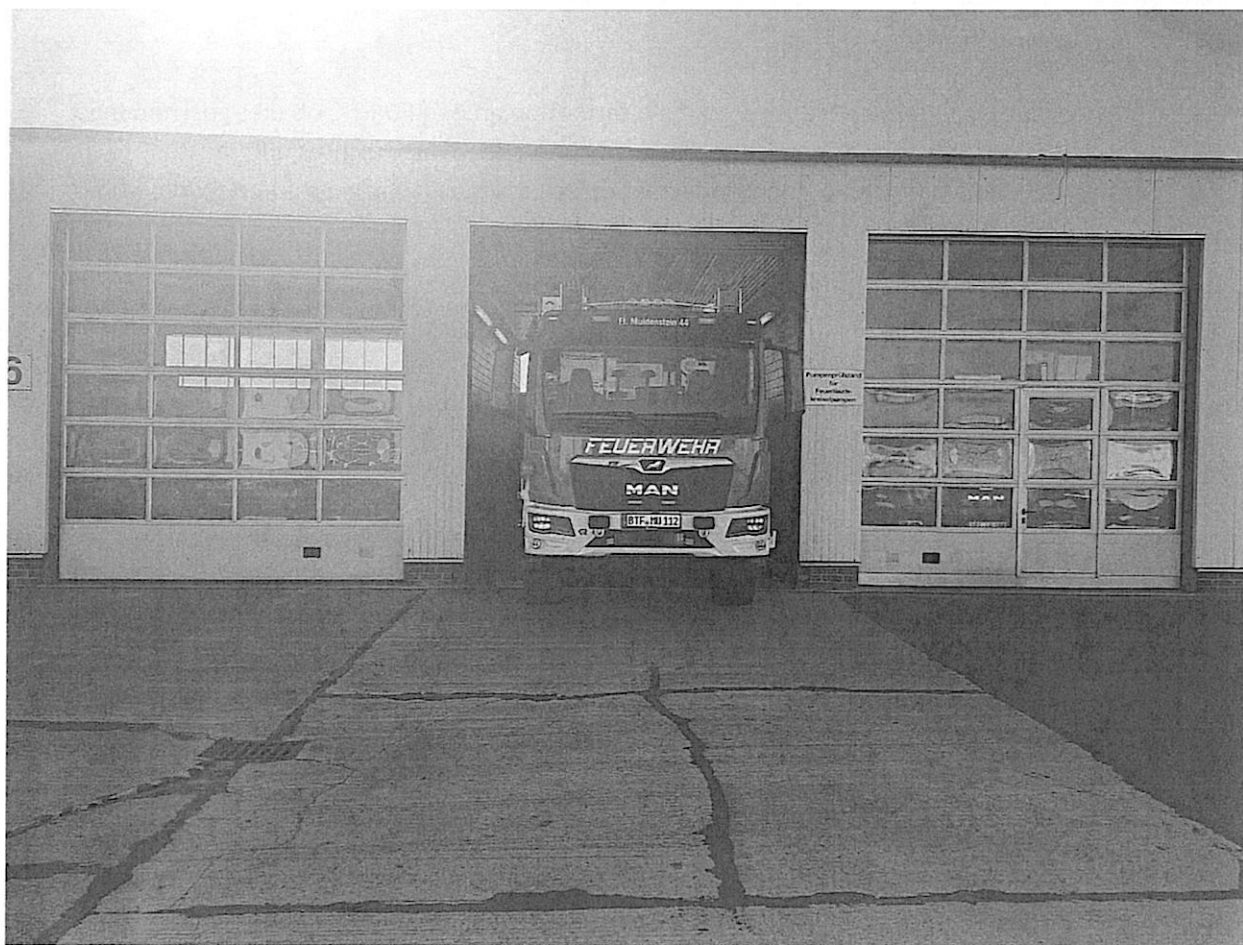
Daher wurde nach den o.g. Feststellungen im März 2023 der Pumpenprüfstand wieder an den alten Platz in der Kfz-Halle verbracht. Der derzeitige Standort ist allerdings aus arbeitsschutzrechtlichen Gründen auch nicht tragbar. Der Raum ist zu schmal und zu kurz (kein Fluchtweg, Tor muss geöffnet bleiben, daher ist diese Prüfung auch der Witterung ausgesetzt)

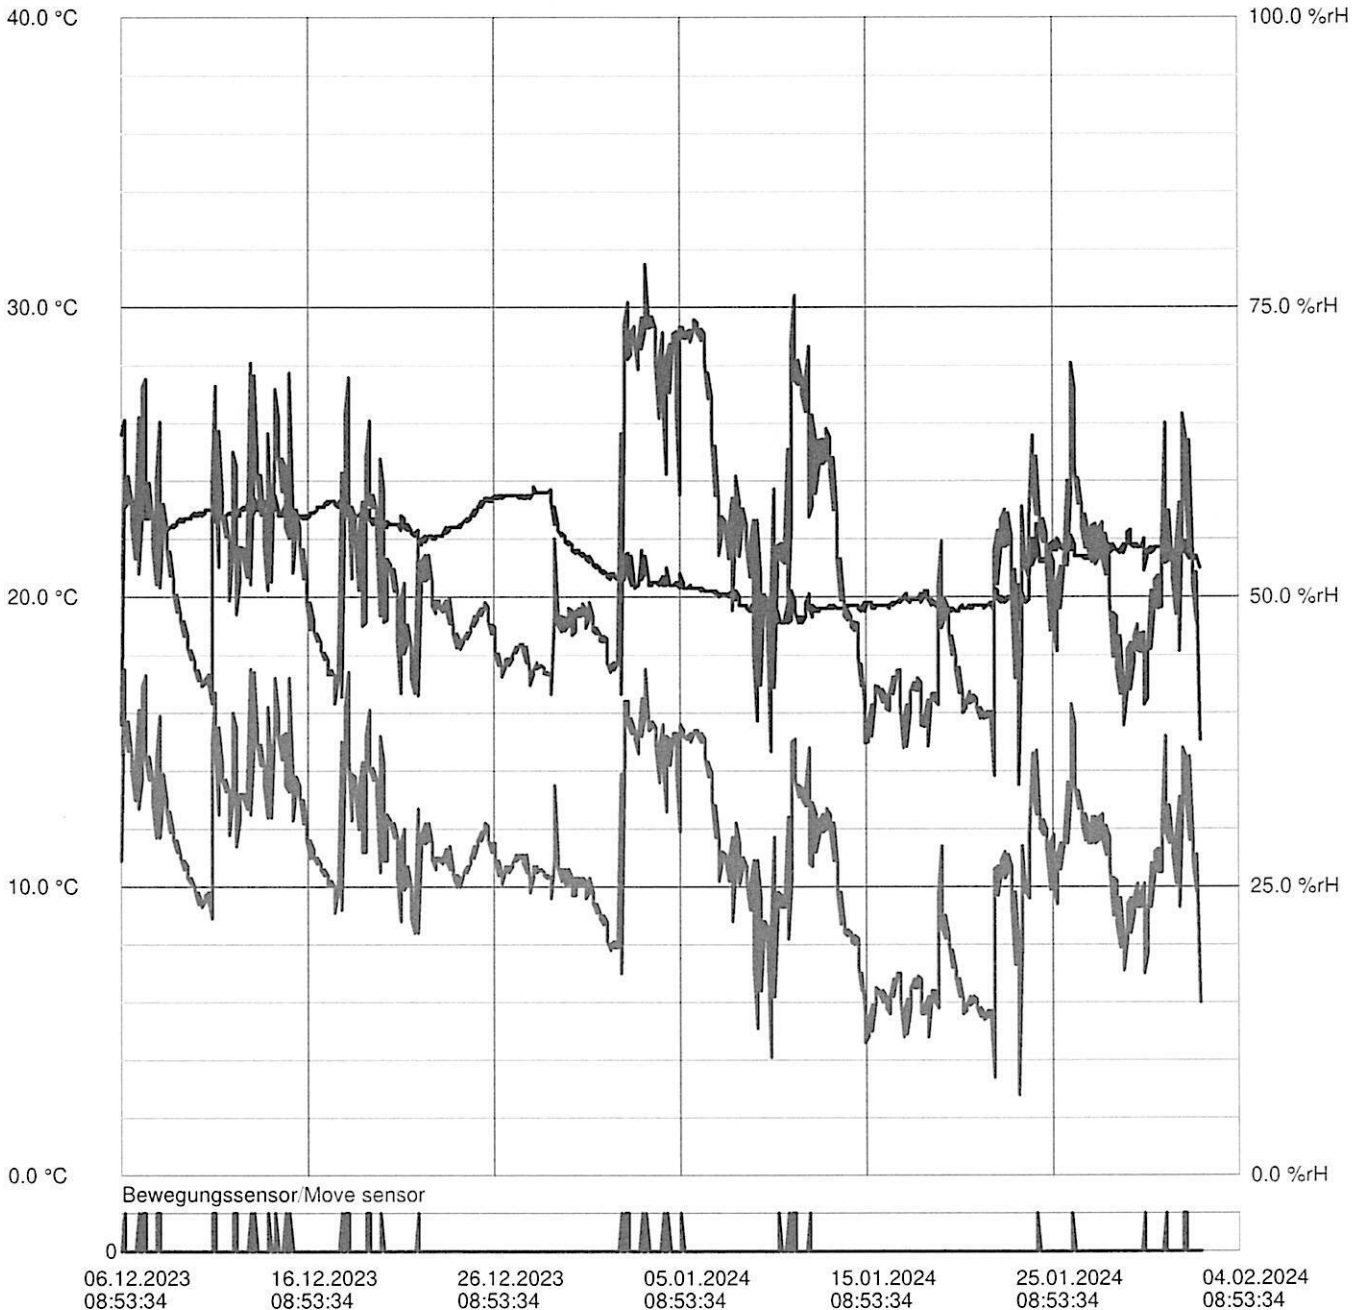
Schlauchwäsche 2

Startzeit/Start time	06.12.2023 08:53:34	Start durch/Start by	Taste Button
Stoppzeit/Stop time	02.02.2024 07:23:34	Stopp durch/Stop by	Taste Button
Datensätze/Records	2782	Dauer/Duration	57 d 22:30:00
	Min Avg	Max	Info/Info
Feuchtigkeit/Humidity	33.8 %rH 52.3 %rH	78.7 %rH	
Temperatur/Temperature	19.1 °C 21.4 °C	26.1 °C	
Taupunkt/Dew point	2.8 °C 11.0 °C	17.5 °C
