**Protokollanlage zur Sitzung des Bau-, Wirtschafts- und Verkehrsausschusses am 09.04.2024
TOP 9 – Prüfhalle FTZ**

Bautechnischer Zustand der Gebäude der FTZ Anhalt-Bitterfeld

hier: Standort 06749 Bitterfeld-Wolfen, Ortsteil Stadt Bitterfeld, Richard-Schütze-Straße 6

Allgemeiner baulicher Zustand Haus 5 (Werkstätten FTZ)

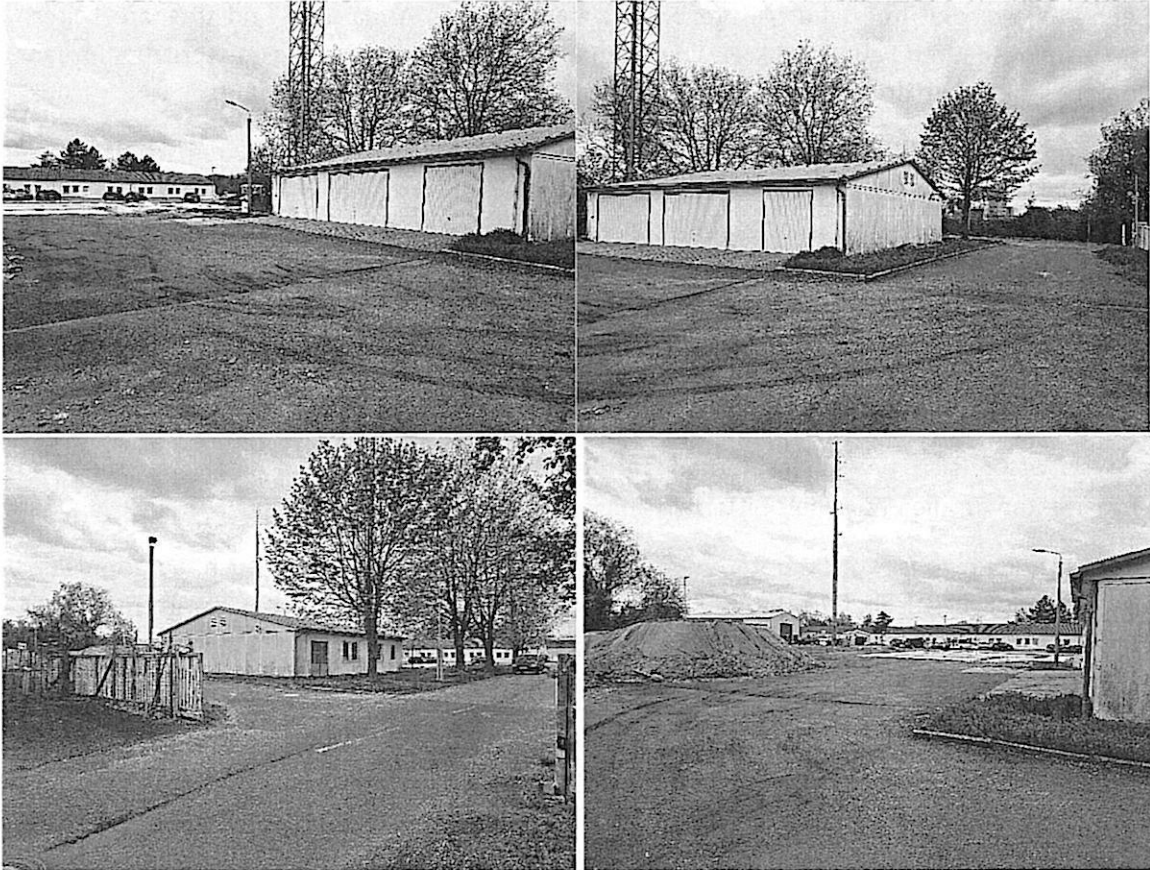
Bilder: Haus 1 (Auszug)

Im Haus 1 befindet sich das Lager der FTZ Anhalt-Bitterfeld. Dieses wird gemeinschaftlich mit dem Fachdienst Brand- und Katastrophenschutz (hier: der Zivil- und Katastrophenschutz) genutzt. Durch die FTZ Anhalt-Bitterfeld werden im Haus 1 u.a. Geräte und Materialien für die Kreisausbildung gelagert. Ebenso befinden sich hier verschiedene Gerätschaften für die Pflege und Prüfung von Geräten und Materialien. Das Haus 1 stößt mit seiner begrenzten Grundfläche bereits heute an seine Grenzen, so dass aus Sicht des Fachbereiches BKR ein Neubau an selber Stelle erforderlich ist. Der Neubau sollte in der Gestalt erfolgen, dass künftig zwei LKW nebeneinander darin Platz finden. Gleichfalls sollen an den Außenwänden und zwischen den Stellflächen entsprechende Hochregale aufstellbar sein. Mit der Doppelnutzung wird sichergestellt, dass künftig eine Lagerung zweckmäßig erfolgen kann und gleichzeitig der tatsächliche Bedarf an Unterstellmöglichkeiten für Großfahrzeuge des Fachbereiches BKR gesichert ist.

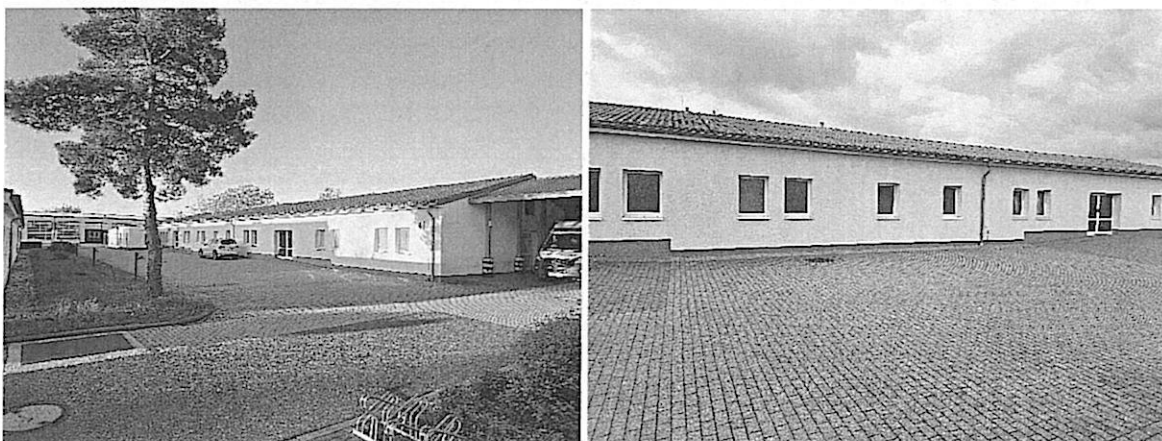
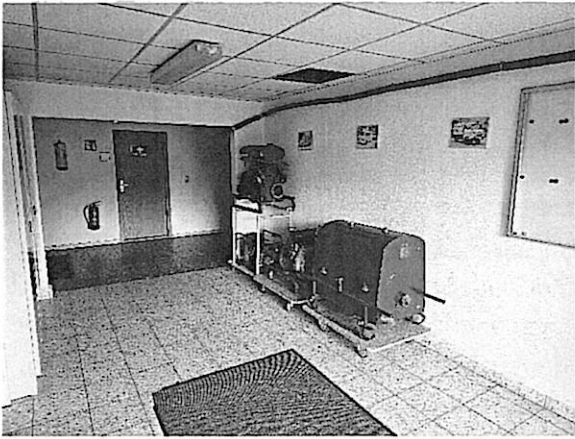
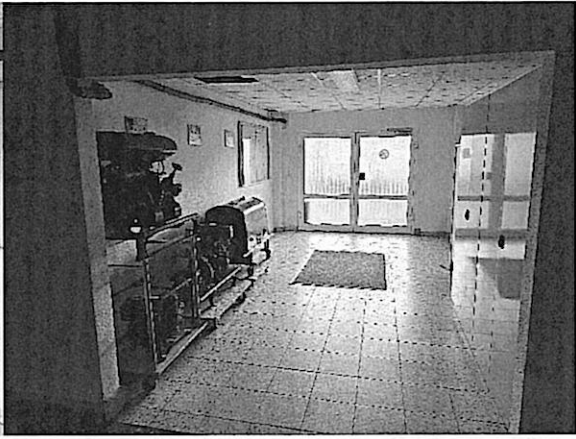
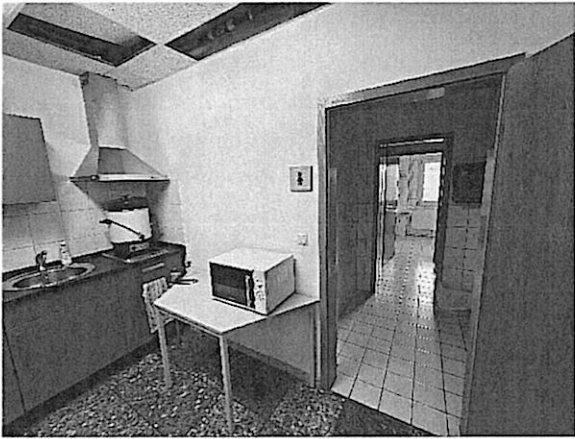
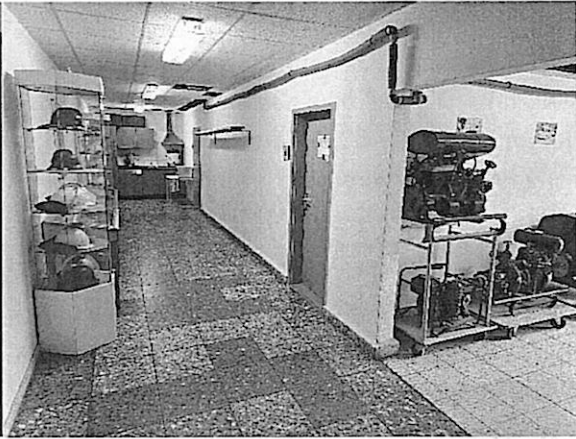
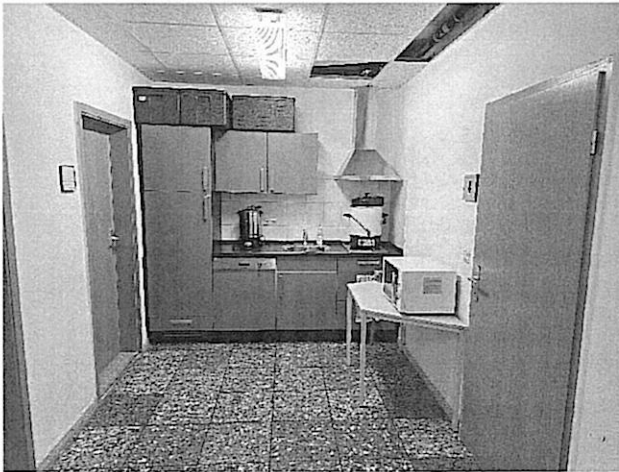
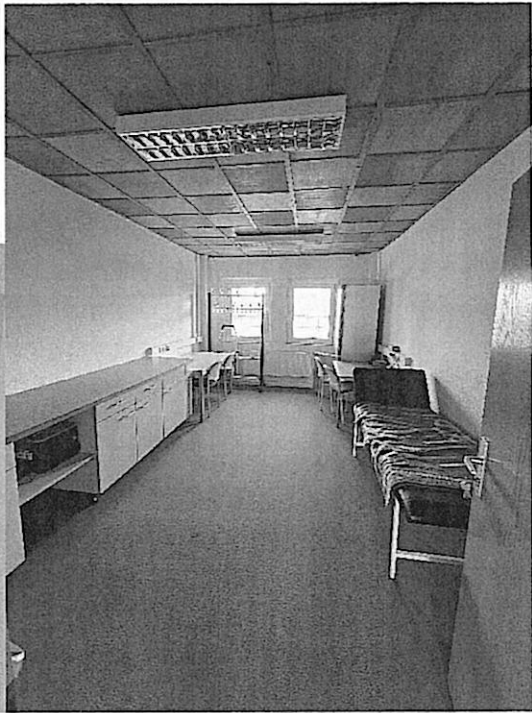
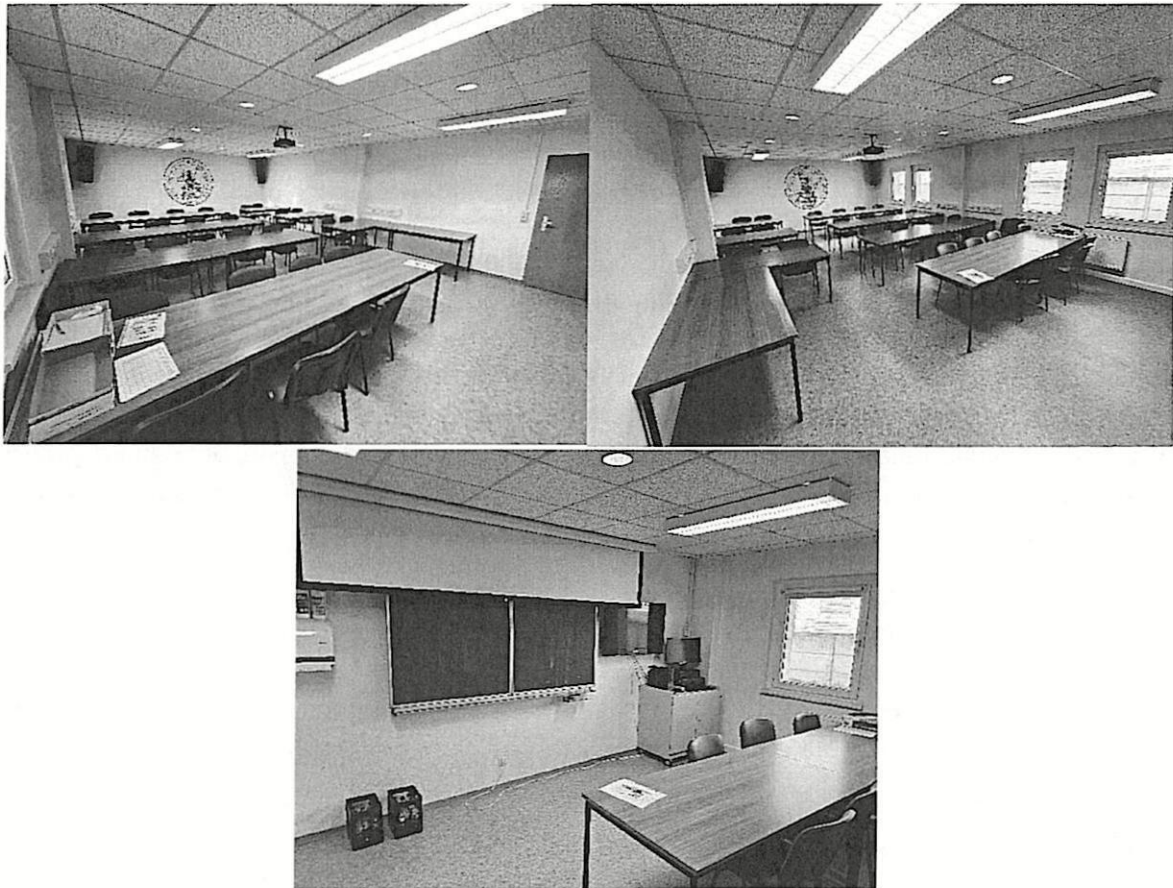
Bilder: Haus 4 (Auszug)

Weiterhin befindet sich im Haus 4 eine Küchenzeile für die Verpflegung der Lehrgangsteilnehmer zur Kreisausbildung. Diese ist zwischen dem Schulungsraum und dem Zugang zu dem weiblichen Sanitärbereich (Toilette und Duschen) untergebracht. Gleichfalls dient der Bereich als Durchgang zwischen Rettungswache und Umkleideraum für einen Teil der Rettungsdienstmitarbeiter bzw. dem Ausbildungsraum für die Notfallsanitäter-Azubis. Eine Zubereitung von Speisen ist hier durch die Lage und der räumlichen Einschränkung nicht möglich, wenn gleich in der Küchenzeile ein Herd und ein Backofen installiert sind.

Angrenzend an die Sanitäreinrichtungen für Frauen befinden sich die für die männlichen Lehrgangsteilnehmer. Darüber hinaus erfolgen im Haus 4 die Belastungsübungen für die Atemschutzgeräteträger. Hierfür wird durch den Landkreis Anhalt-Bitterfeld eine Atemschutzübungsanlage verpflichtend vorgehalten. Für die Vor- und Nachbereitung dient den Atemschutzgeräteträgern aus Platzgründen der Erste-Hilfe-Raum als Rückzugsort.

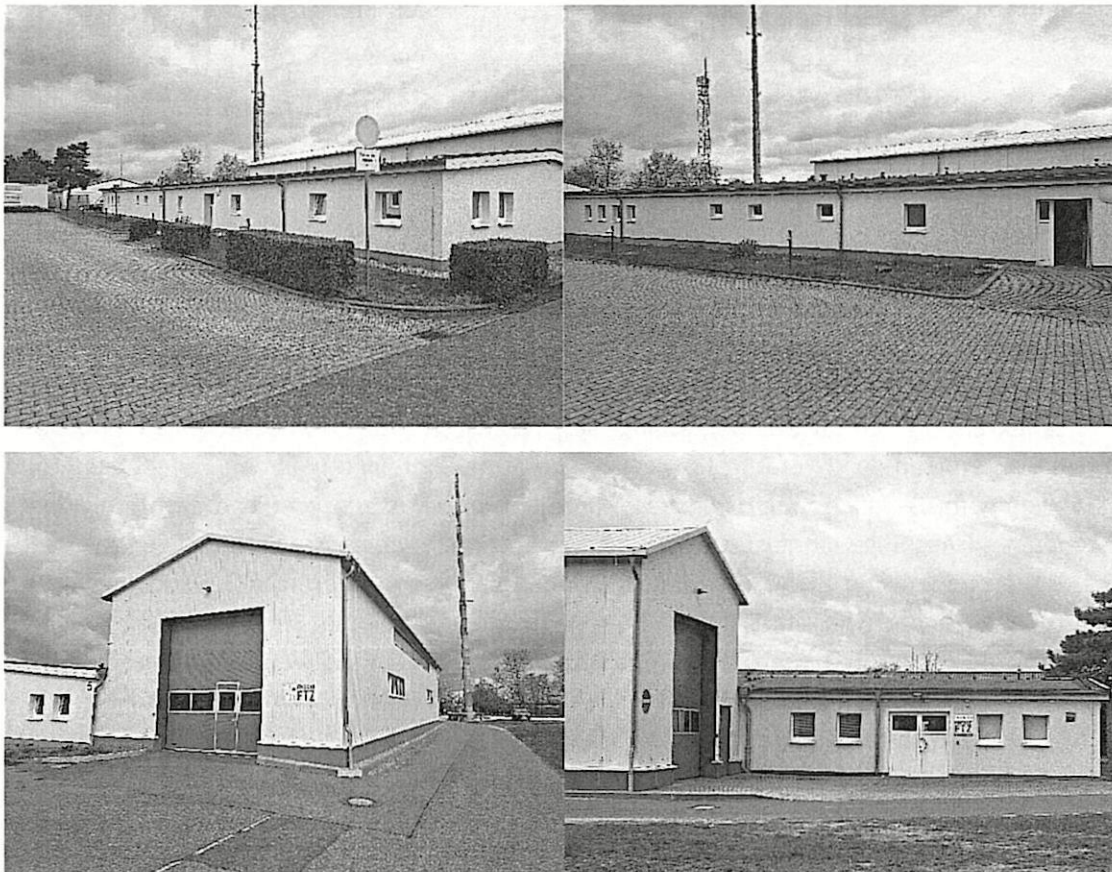
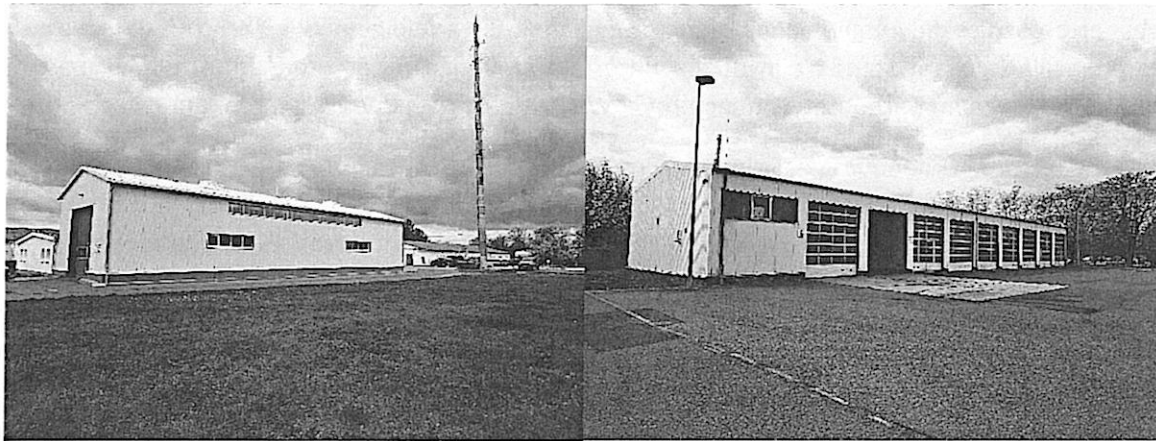
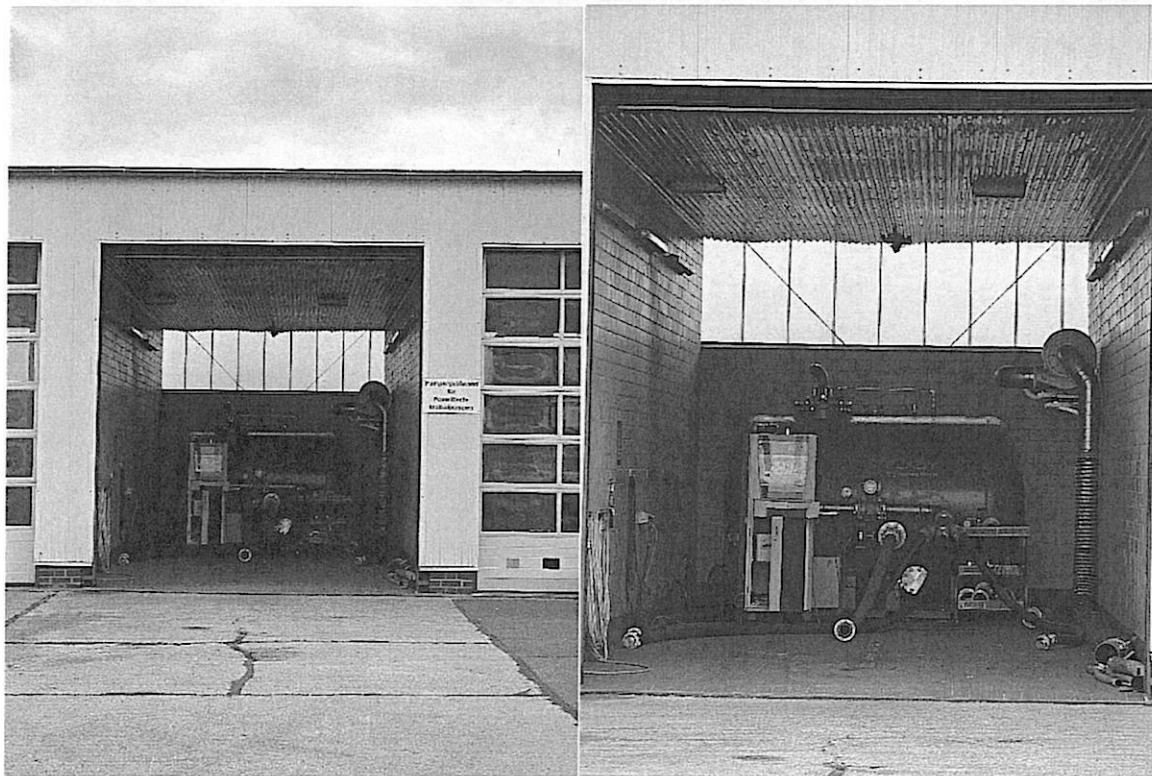
Bilder: Haus 5, 6 und Prüfhalle (Auszug)

Weiterhin ist die Prüfhalle für ihren bestimmungsmäßigen Zweck zu ertüchtigen. Hier sind die bekannten Mängel, welche u.a. gegen eine ganzjährige Nutzung sprechen, abzustellen.

Unter Beachtung der bereits für das Haus 4 benannten Einschränkungen in der Aufgabenwahrnehmung ist aus Sicht des Fachbereiches BKR ein Ersatzneubau des Hauses 5 an selber Stelle erforderlich, ggf. sogar in der Grundfläche etwas größer. Der Ersatzneubau sollte – zur Erfüllung aller Pflichtaufgaben der FTZ Anhalt-Bitterfeld – über zwei Etagen errichtet werden. Im Erdgeschoss sollen weiterhin die Pflege und Prüfung von Geräten und Materialien erfolgen. Im Obergeschoss ist eine Kombination aus Büro- und Sanitärräumen sowie eines multifunktionalen Schulungsraumes angedacht, welcher gleichzeitig als Aufenthaltsraum für die Beschäftigten der FTZ Anhalt-Bitterfeld und für die Stabsausbildung/ ggf. als Stabsraum dienen könnte. Ebenso soll im Obergeschoss künftig die Atemschutzübungsanlage des Landkreises Anhalt-Bitterfeld untergebracht werden. Der Ersatzneubau des Hauses 5 kann jedoch immer nur in Kombination mit einem Ersatzneubau des Hauses 1 und einem Teilumbau des Hauses 4 gesehen werden. Beide Häuser sollen künftig – teilweise – als Lager (Haus 1 und Teile Haus 4) bzw. auch als LKW-Stellfläche (Haus 1) dienen. Der Schulungsraum im Haus 4 muss für eine geringere Anzahl an Teilnehmern weiterhin für die Aus- und Fortbildung erhalten bleiben.

Mit dem Ersatzneubau des Hauses 5 und dem Umzug des Pumpenprüfstandes in Haus 5 ist die Waschgarage als solche neu zu ertüchtigen oder alternativ – soweit erforderlich – als weitere LKW-Stellfläche auszubauen. Gleichfalls ist das Haus 6 mit einer Einbruchsmeldeanlage auszustatten, ggf. auch das Haus 1 und der Teilumbau des Hauses 4. Dies hat den Hintergrund, dass die dort gelagerten Fahrzeuge, Gerätschaften und Materialien vor Diebstahl besser als bisher geschützt sind.

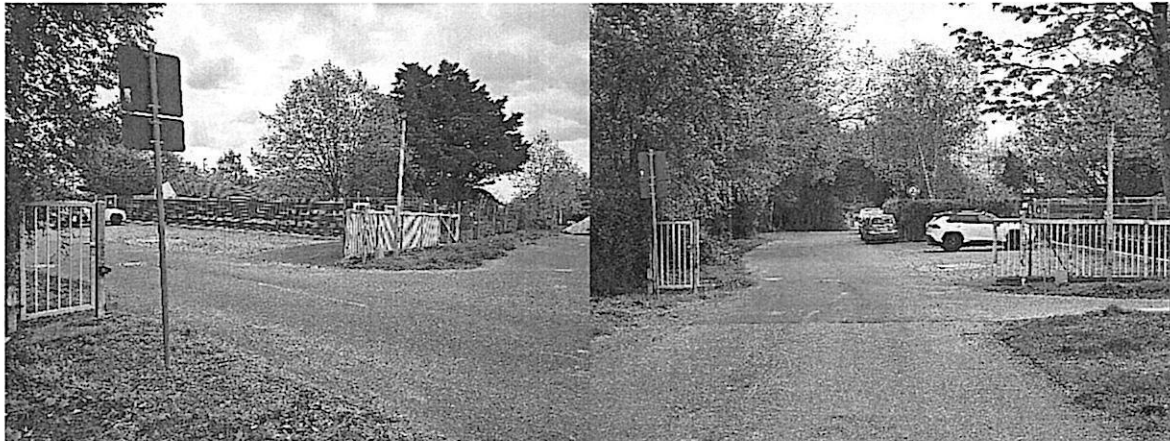
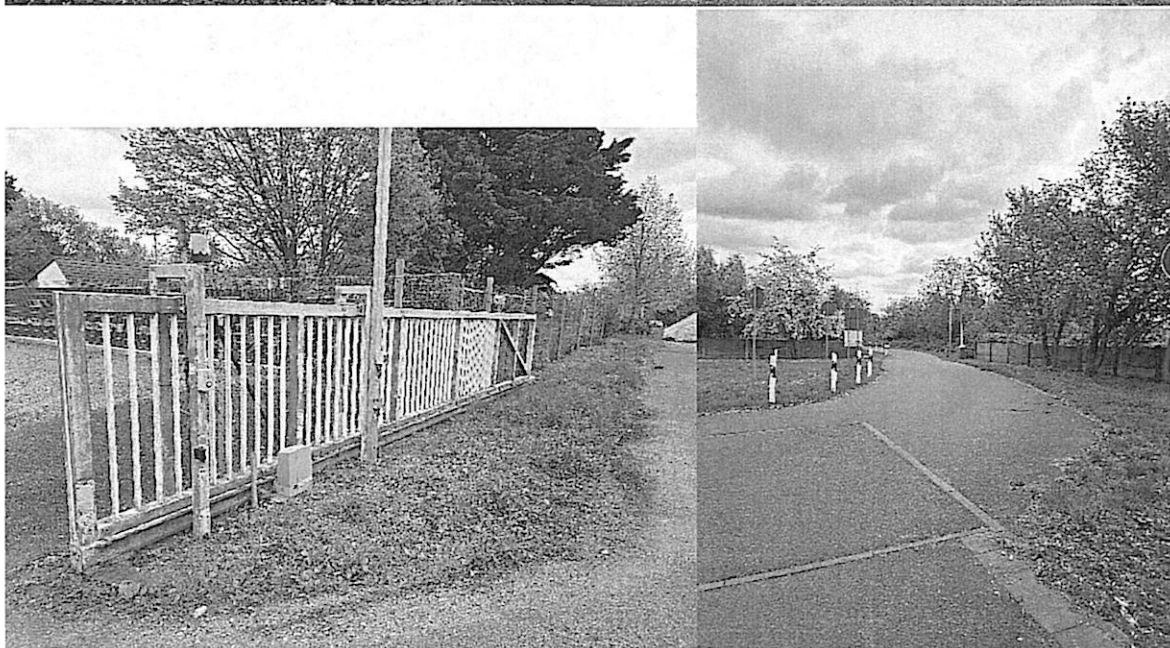
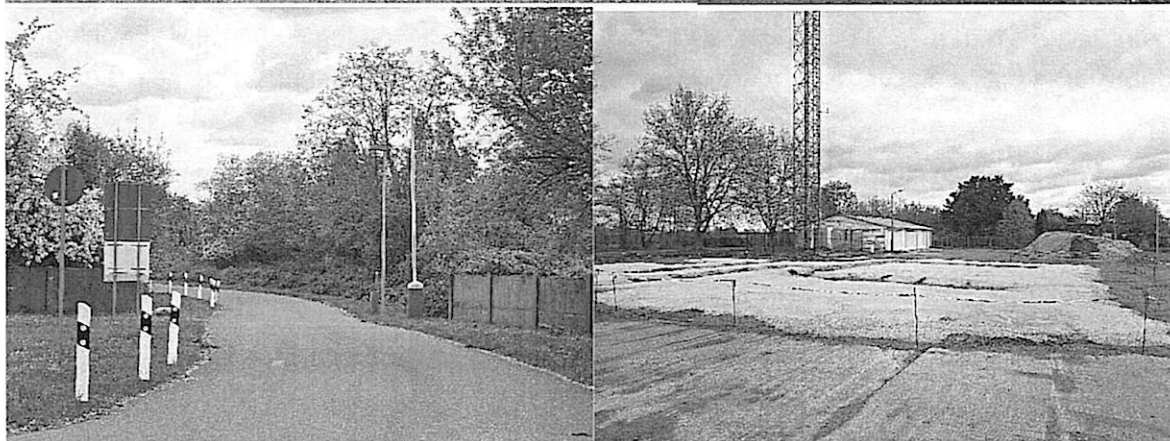
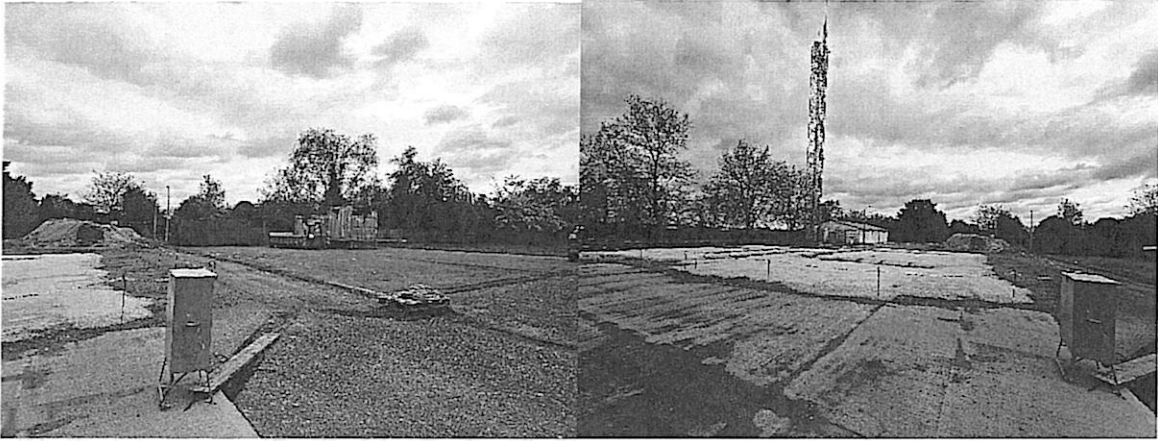
Bilder: Ausbildungsflächen (Auszug)

Weiterhin erfordern es die Aufgaben des Landkreises Anhalt-Bitterfeld gemäß § 3 BrSchG, dass die zu überfahrenen Flächen am Standort in 06749 Bitterfeld-Wolfen, Ortsteil Stadt Bitterfeld, Richard-Schütze-Straße 6 mit einer erhöhten Tonnage für LKW-Nutzfahrzeuge uneingeschränkt nutzbar sind.

Abschließend erfordert der hiesige Standort eine vollständige Umfriedung. Der Fachbereich BKR nimmt verschiedene Aufgaben der Gefahrenabwehr wahr. Hierzu zählen – wie erwähnt – nicht nur die Tätigkeiten ILS ABI, sondern auch die des Zivil- und Katastrophenschutzes. Eine solche kritische Infrastruktur ist auch gegen unbefugten Zugang zu sichern. Folglich ist an der Zufahrt „Richard-Schütze-Straße“ ein entsprechendes Tor gegen die nicht mehr funktionstüchtige Schrankenanlage auszutauschen. Dieses – als auch das bereits vorhandene Tor an der Einfahrt „Teichstraße“ ist so zu gestalten, dass ein automatisches Öffnen und Schließen möglich ist.

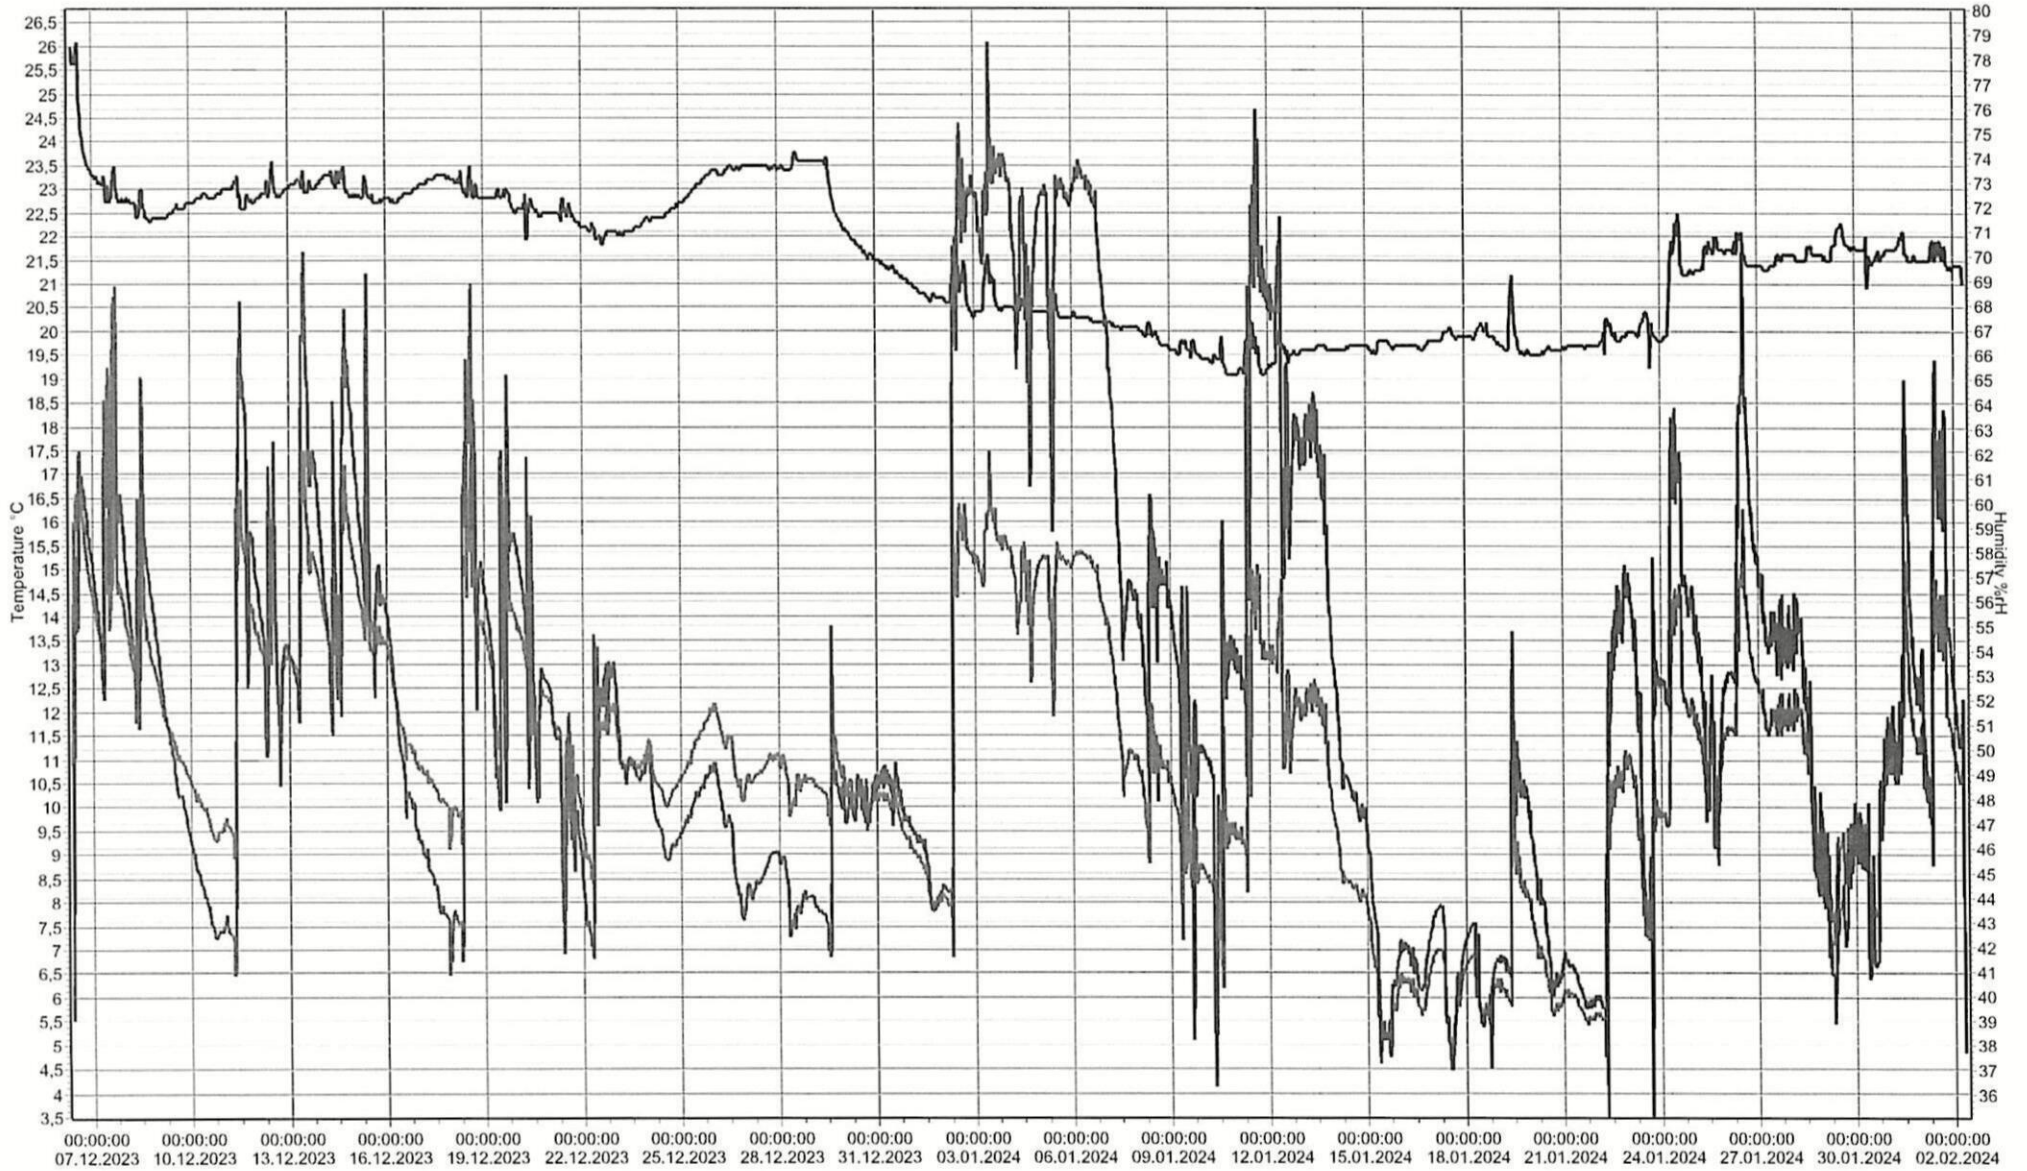
Startzeit/Start time	06.12.2023 08:53:34	Start durch/Start by	Taste Button
Stoppzeit/Stop time	02.02.2024 07:23:34	Stopp durch/Stop by	Taste Button
Datensätze/Records	2782	Dauer/Duration	57 d 22:30:00
	Min Avg	Max	Info/Info
Feuchtigkeit/Humidity	33.8 %rH 52.3 %rH	78.7 %rH	
Temperatur/Temperature	19.1 °C 21.4 °C	26.1 °C	
Taupunkt/Dew point	2.8 °C 11.0 °C	17.5 °C

— Thermoelement 1 — Thermoelement 2 ✓— Feuchtigkeit 33.8%rH .. 52.4%rH .. 78.7%rH ✓— Temperatur 19.1°C .. 21.5°C .. 26.1°C ✓— Taupunkt 2.8°C .. 11.1°C .. 17.5°C
