Museumskonzept

Museum Synagoge Gröbzig

5.4. Schadensbild 2018

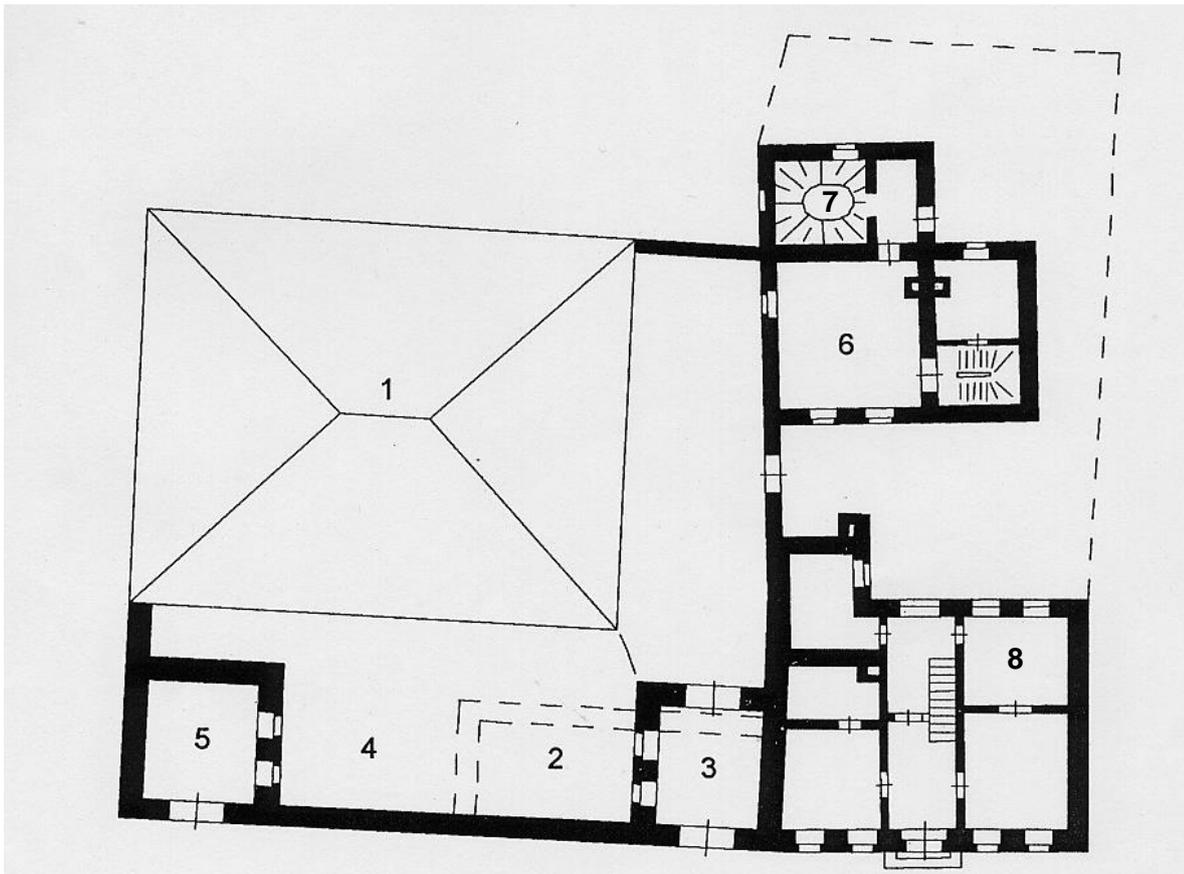
Lageplan 1858 nach einer Skizze von Metze, Piethen

- 1 Synagoge
- 2 altes Schulgebäude (abgerissen)
- 3 neues Eingangsportal
- 4 Garten- und Hofflächen
- 5 Remise- Schuppen für Leichenwagen
- 6 Schulstube
- 7 Mikwe
- 8 Kantorhaus- Wohnhaus für Kantor und Schächter, sowie Gemeindestube

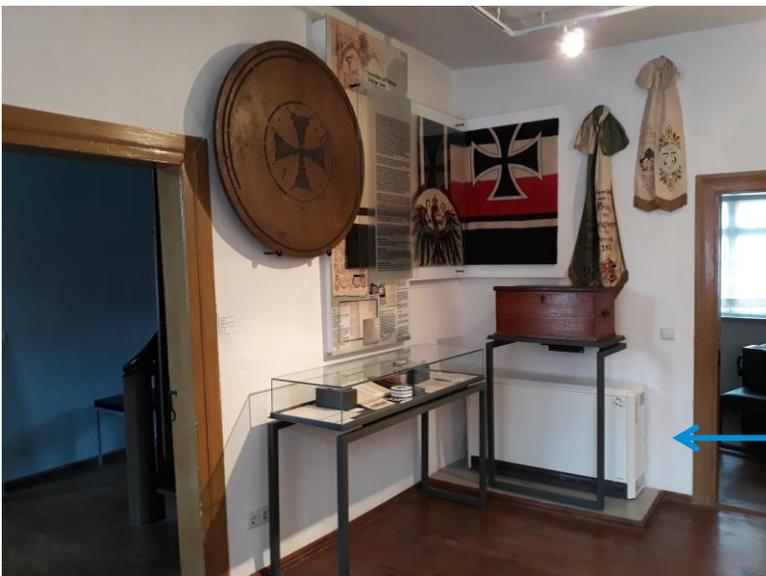
Das Bild zeigt Objekte direkt über der Heizung

Maßnahme: Zu Beginn des Jahres 2019 wurden in allen Räumen Thermohygrographen zur Aufzeichnung von Temperatur und relativer Luftfeuchte installiert. Aufgrund der Messdaten wurde der Austausch der Heizungsanlage und der Fenster beantragt, um die klimatischen Verhältnisse zu verbessern.

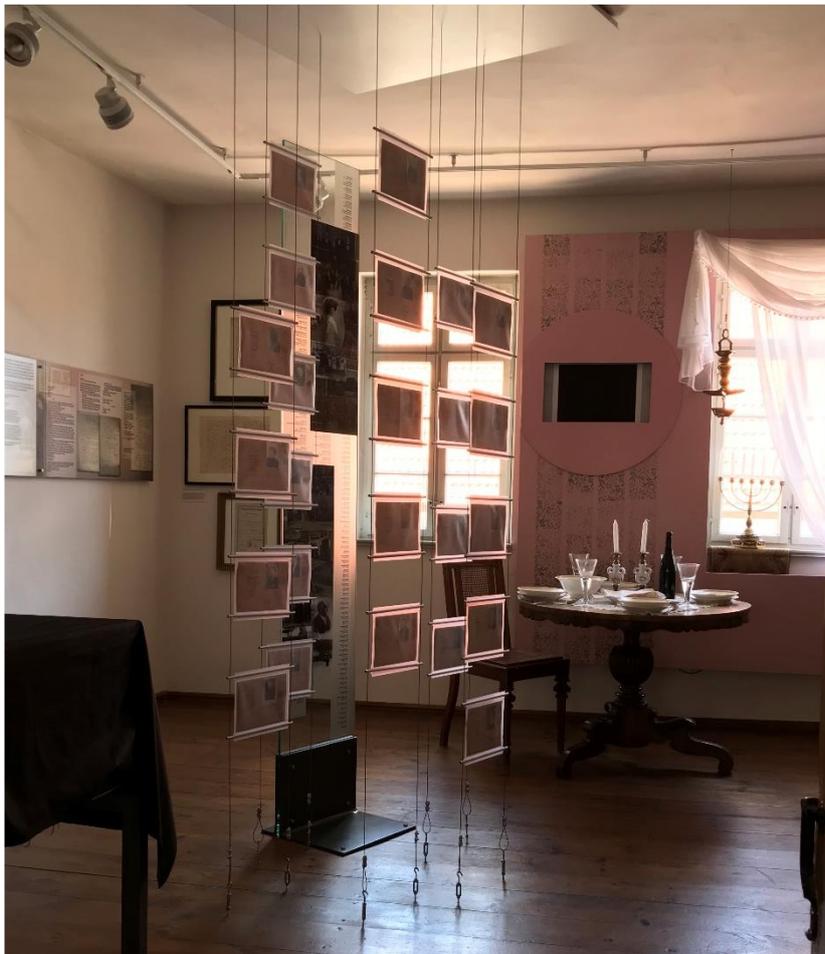
Abdecken der Vitrinen ist eine gute erste Möglichkeit. Jedoch als Dauerlösung im Museumsalltag nicht ideal. Die Fensterscheiben sollten mit UV-Schutzfolien ausgestattet werden, um ein Eindringen von UV-Strahlung zu verhindern. Ziel: keine UV-Strahlung. Die Ausstellungsbeleuchtung sollte in Hinblick auf die gewählten Leuchtmittel überprüft werden. Vorhänge und Rollos können angebracht werden um das unkontrollierte Eindringen von Tageslicht zu verhindern.

Folgende Beleuchtungsstärken werden empfohlen:

50 Lux bei Papier, Büchern, Handschriften, Fotografien, Objekten mit lichtempfindlichen Tinten und Pigmenten, sowie Textilien, wobei im Idealfall nicht von einer dauerhaften Beleuchtung auszugehen ist. Es empfiehlt sich Objekte aus diesen Materialien, die dauerhaft präsentiert werden sollen, durch Faksimiles zu ersetzen.

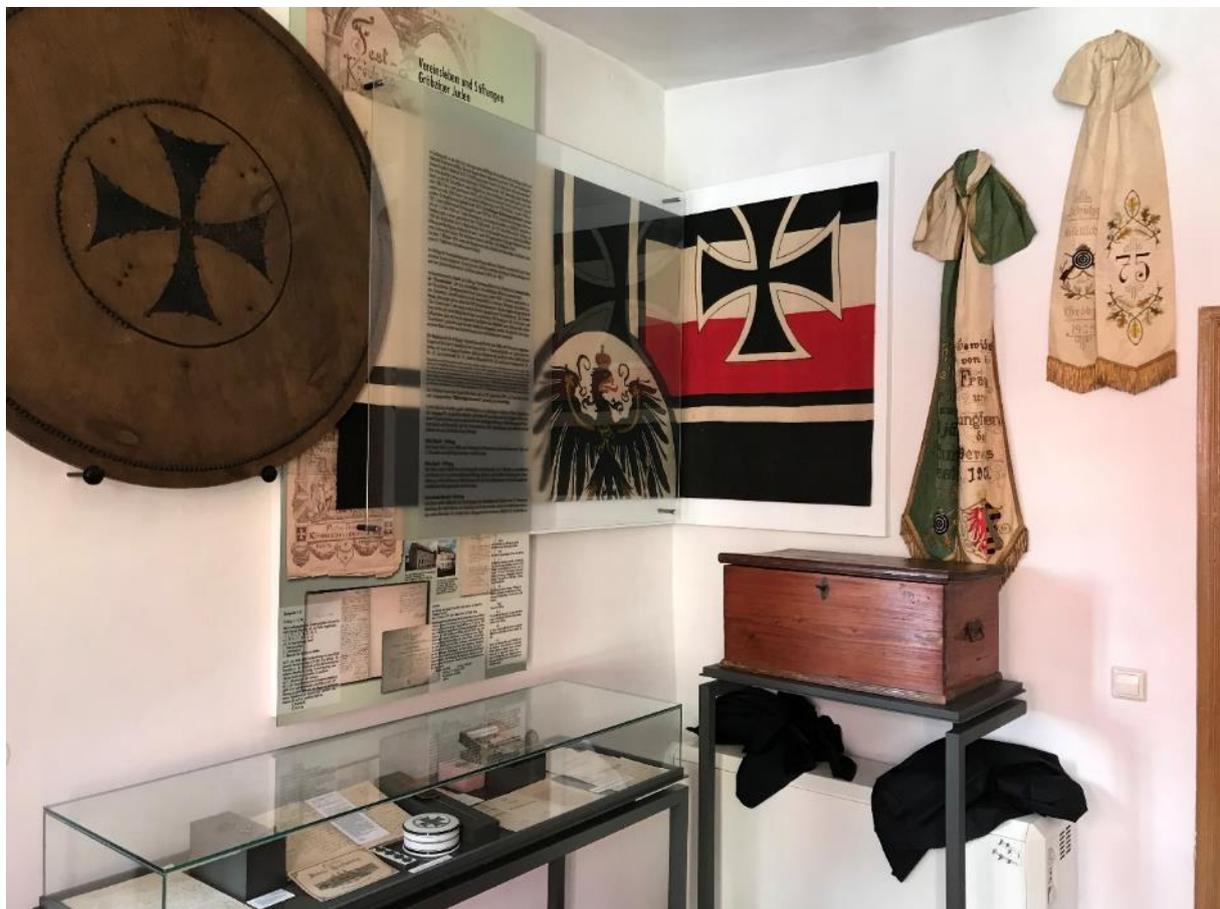
Es sind Nachtspeicheröfen verbaut. Leider befinden sich über den Nachtspeicheröfen Objekte.

Dies sollte nicht sein, sie sind dadurch starken Temperatur-schwankungen ausgesetzt. (Siehe Abb.)

Fazit: Überwachen der klimatischen Bedingungen mittel Thermohygrografen oder digitalen Datenloggern, damit man Aussagen über die lokalen Verhältnisse treffen und daraufhin mittels Be- und/oder Entfeuchtern ein stabileres Klima erzielen kann.

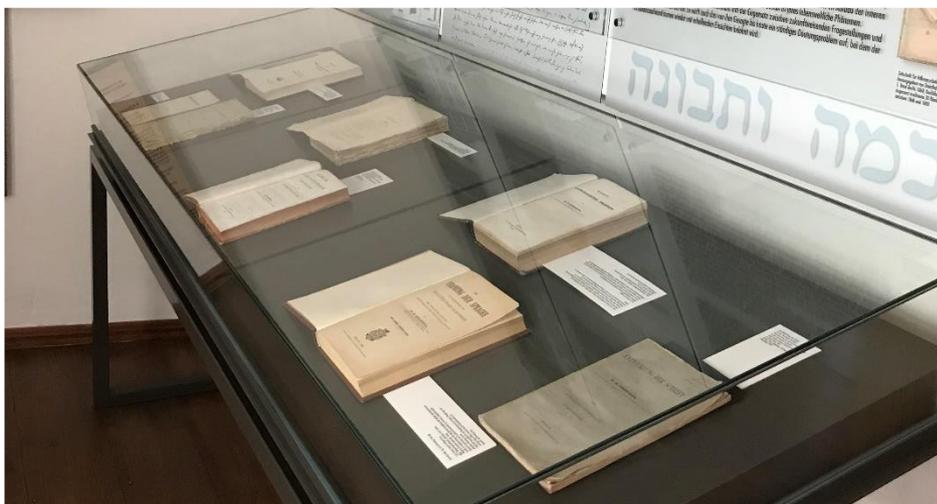
Grundsätzlich war festzustellen, dass sämtliche offen präsentierten Bücher unzureichend aufgeschlagen wurden. Die meisten Buchdeckel sind über einen Winkel von 90° geöffnet, dies
